COMMUNE DE LIVILLIERS, 95 780
Eglise de la Nativité de la Vierge et Saint-Fiacre (MHC)

RAPPORT DE DIAGNOSTIC ARCHITECTURAL

- *Couvertures et charpentes de l'église*
- *Stabilité de la structure en pierre de la nef*

Avril 2014

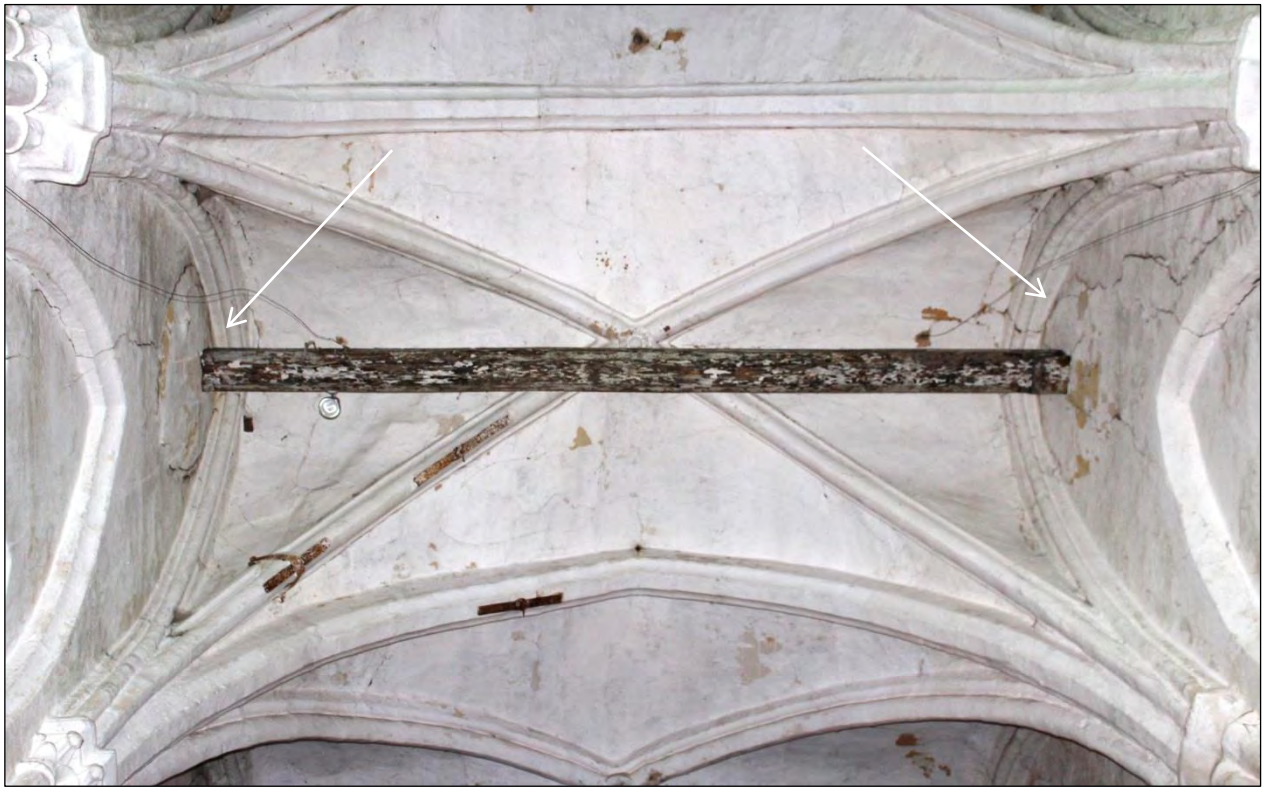
Voûtes de la nef, travée 5. Le réseau de fissures souligne les contours des roses bouchées en maçonnerie.

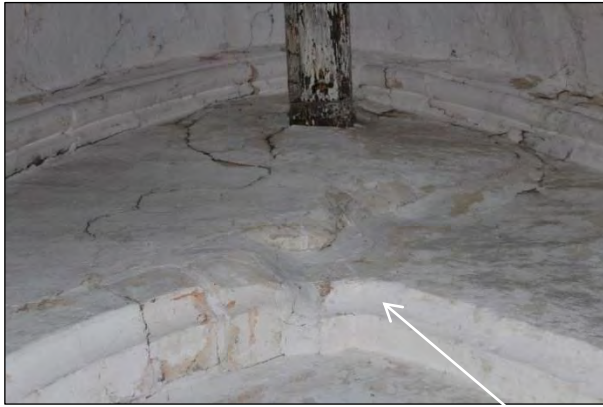
Travée 6, mur Nord de la nef. Le décalage des deux bords de la fissure rebouchée montre que la moitié gauche de la travée est restée solidaire de la façade occidentale, tandis que la moitié droite a suivi le dévers des supports de la nef, sous la poussée des arcs doubleaux et ogives. Le tirant placé dans le bouchage de l'ancienne fenêtre n'a pas empêché ce dévers. La fissure a été rebouchée côté nef et se dissimule sous les badigeons, par contre elle est bien visible au revers du mur, à l'intérieur du comble (photo ci-dessous).

C'est au droit des doubleaux qu'il faut placer les tirants, à travers les colonnettes et les contreforts, et non au milieu des travées.

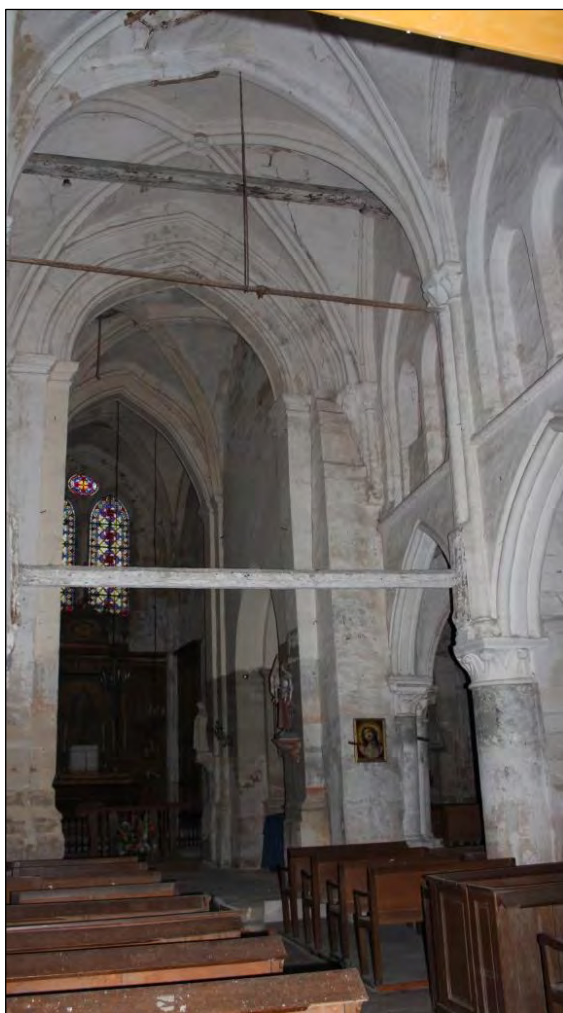
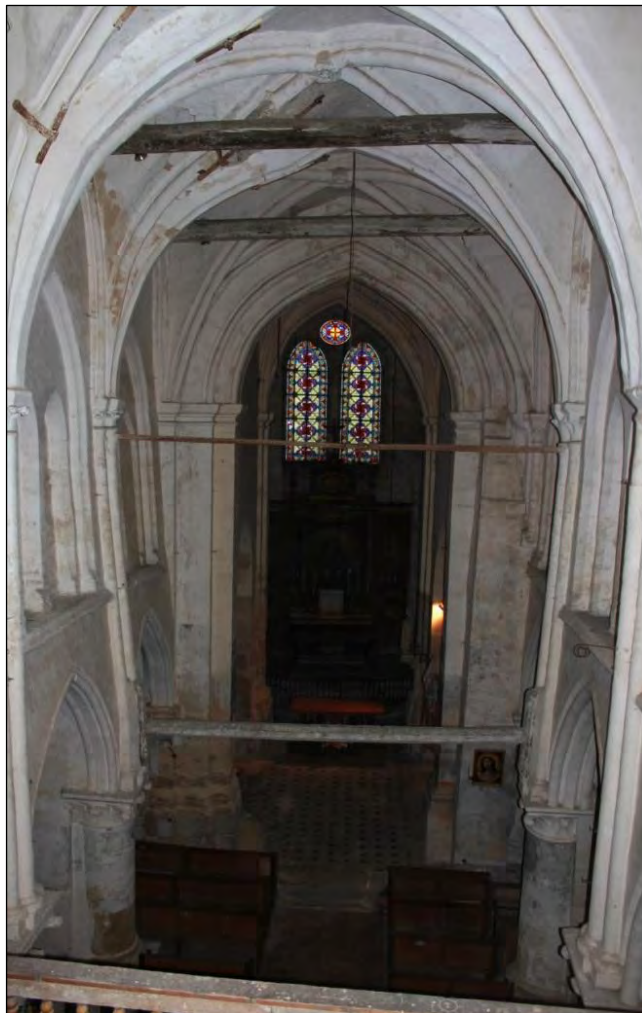
Les tirants en bois sont placés au milieu des travées, dans des parties faibles. Entre les travées 3 et 4, des renforts sont placés au droit des supports : à la base des voûtes, un tirant métallique empêchant le dévers des murs vers l'extérieur, et à la moitié de la hauteur, un buton en bois empêchant le dévers des murs vers l'intérieur.

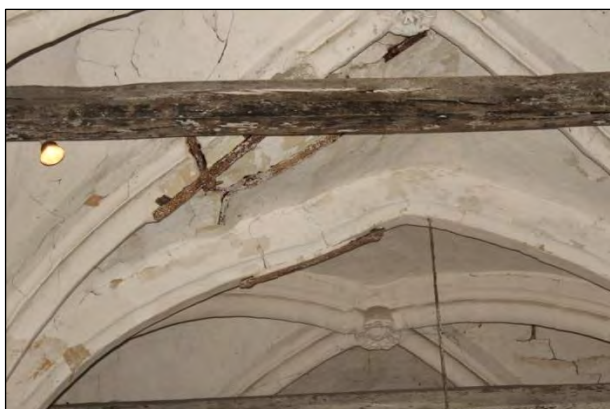
Fissures des voûtains

Conclusion : ces dispositifs ont maintenu la nef debout. Le dévers des murs ne semble pas se poursuivre, par contre, les fissures des voûtes semblent s'aggraver. Une restauration des parements intérieurs, des voûtes et des fenêtres hautes de la nef impliquerait la dépose des tirants en bois situés au milieu des travées et des broches métalliques arrimant les arcs aux

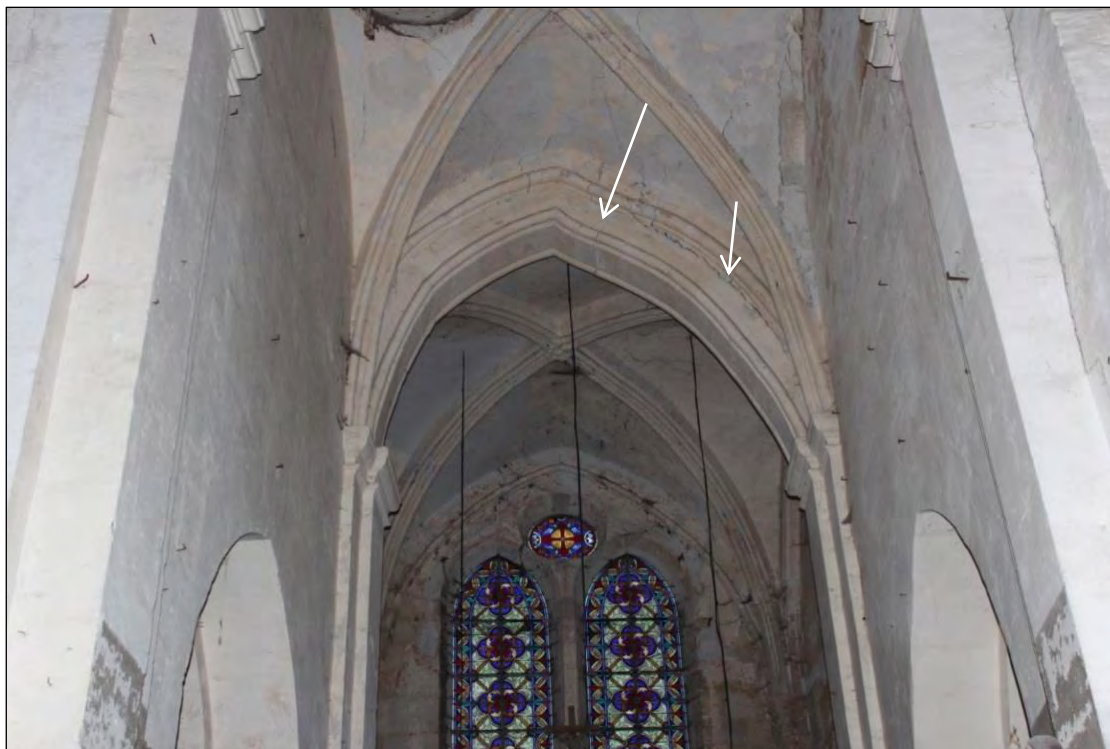
Les voûtes du clocher sont gothiques ; l'arc doubleau entre la travée sous le clocher et le chevet est déformé, la clef de l'arc est décentrée. Les murs supportant les voûtes ont été rebâties, les sommiers de l'arc probablement aussi.

Travée sous le clocher. Déformation de l'arc s'ouvrant sur la travée du chevet.

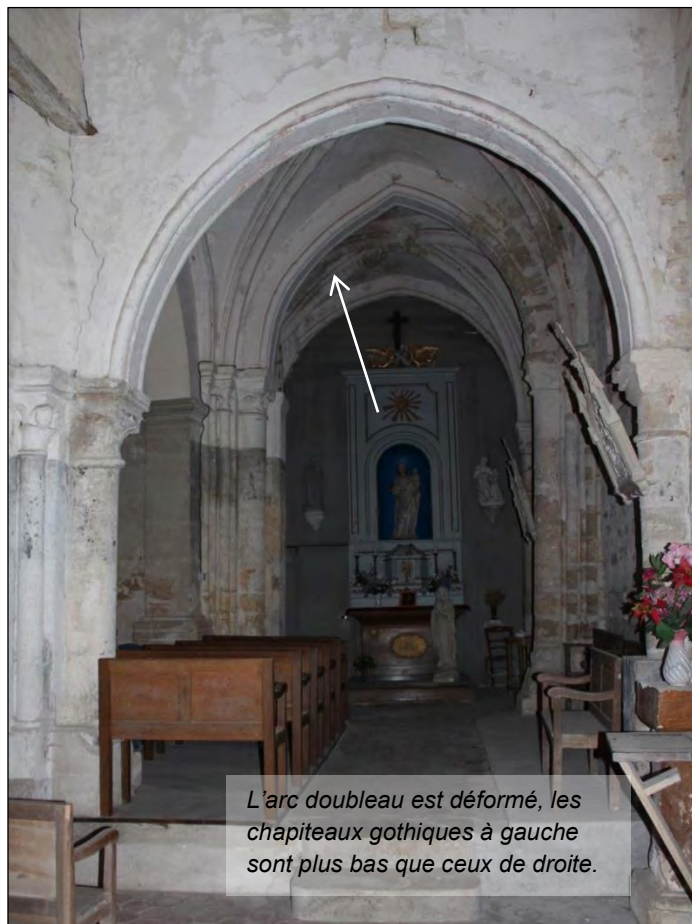
Dans les collatéraux du chœur, les déformations des arcs témoignent aussi de mouvements structurels anciens. Une différence de hauteur entre les chapiteaux des piles Nord, attenantes aux piliers du clocher, et les chapiteaux des piles Sud, suggèrent un tassement ancien du clocher dans le sol.

L'arc doubleau est déformé, les chapiteaux gothiques à gauche sont plus bas que ceux de droite.

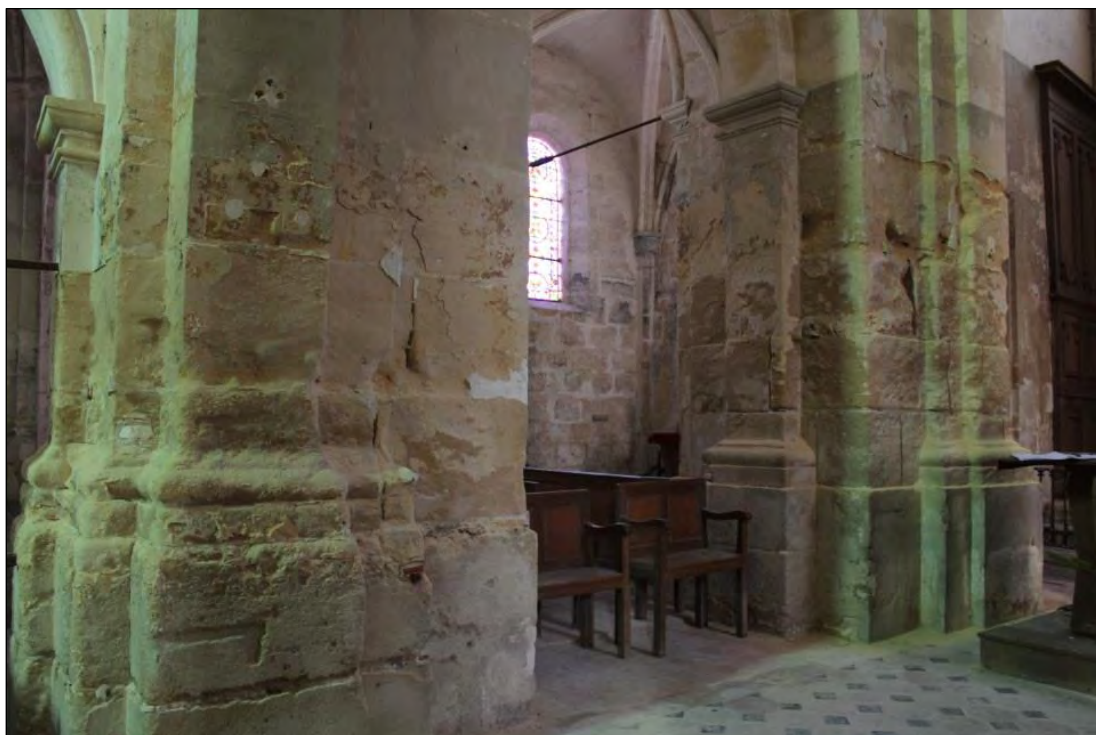
Travée sous le clocher, côté Nord

Les parements reconstruits au XVIII^e siècle sont pulvérulents en partie basse, sur une hauteur d'environ 2,50 m. Cette altération de la pierre calcaire est due à des réactions chimiques avec l'humidité et certains composants minéraux de la pierre, en présence des sulfates provenant du plâtre et du ciment appliqué malencontreusement sur les parements. La pierre calcaire se désagrège sous forme de grains de sable qui tombe au sol au pied des piliers. Les remontées capillaires par le sol sont probablement en cause également. A ce stade d'altération, les pierres devront être remplacées.

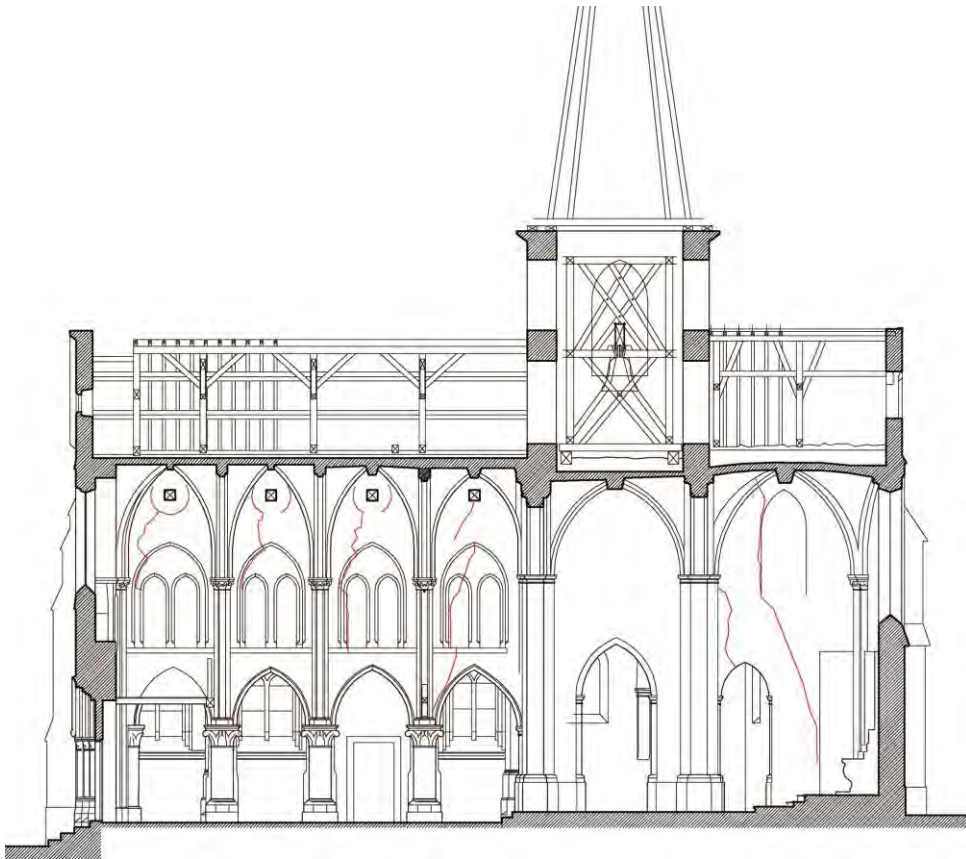
Coupe longitudinale sur le vaisseau central, regardant vers le Nord, avec repérage des fissures.

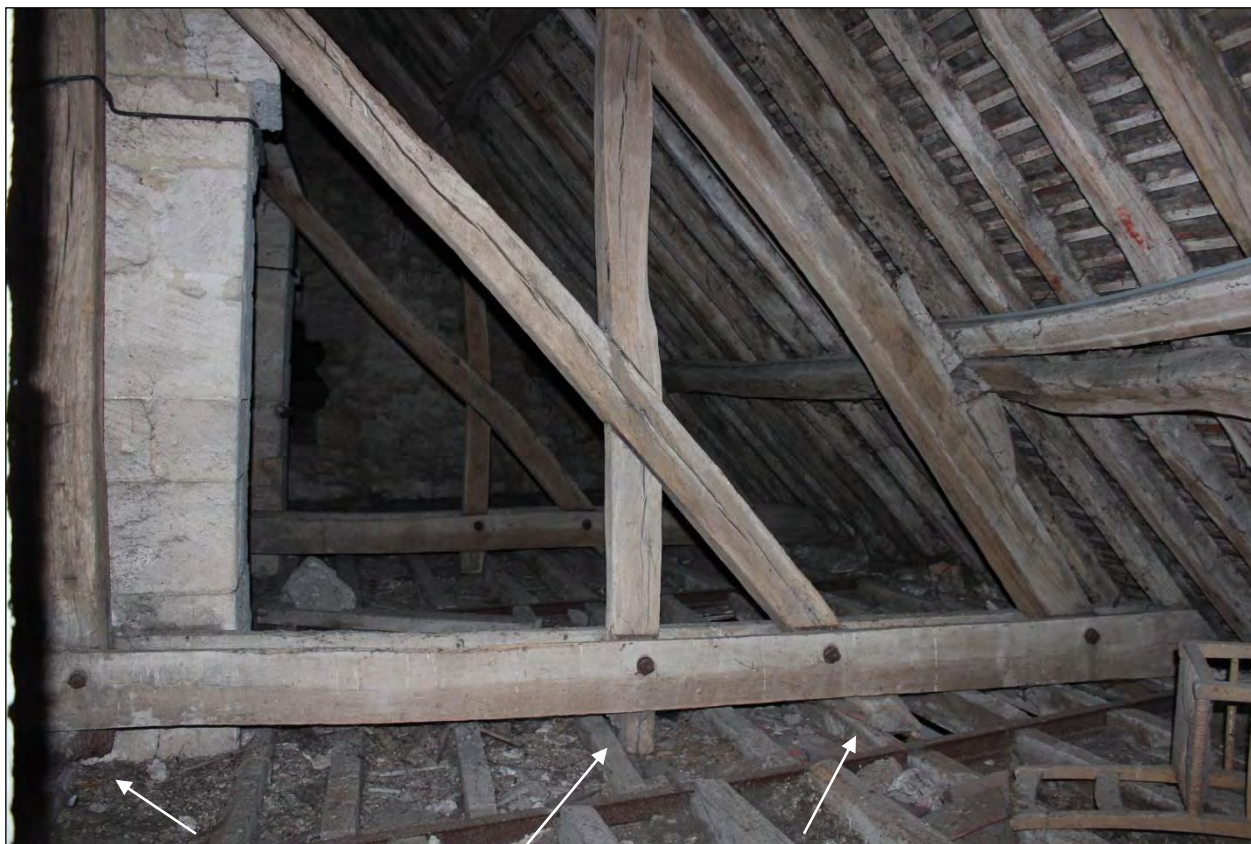
Fermes du collatéral Sud. Les anciens entrails ont disparu, ils ont été remplacés par des pièces de bois moisant les pièces verticales, poinçons arbalétriers et jambes de force, dont on remarque en-dessous les tenons. Il n'y a pas de sablière: les chevrons sont calés en pied sur des plots en plâtre. Les pieds de chevrons sont pour beaucoup altérés, à prévoir en remplacement ou doublage, à 100% jusqu'à la première panne intermédiaire puis à 50% au-dessus.

La couverture est à refaire, la charpente nécessite des réparations.

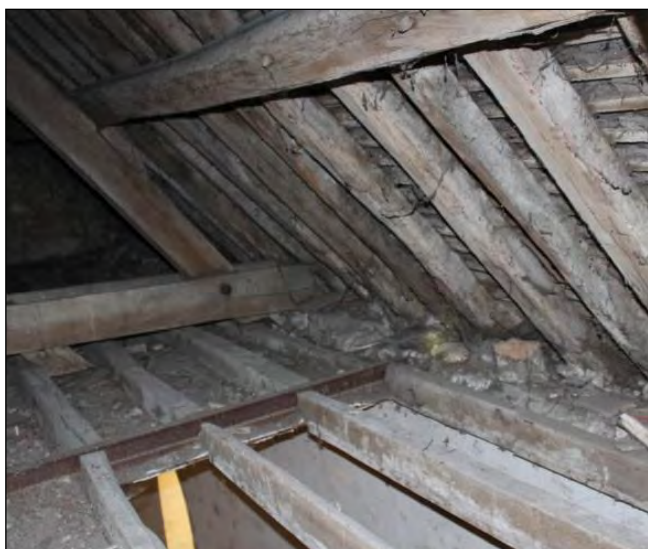
Le plancher du comble est moderne, composé de solives en résineux s'appuyant sur des profilés métalliques, au-dessous des moises remplaçant les entrails des fermes. Le plafond plâtre sur lattes cloué en sous-face des solives est effondré dans la travée 5.

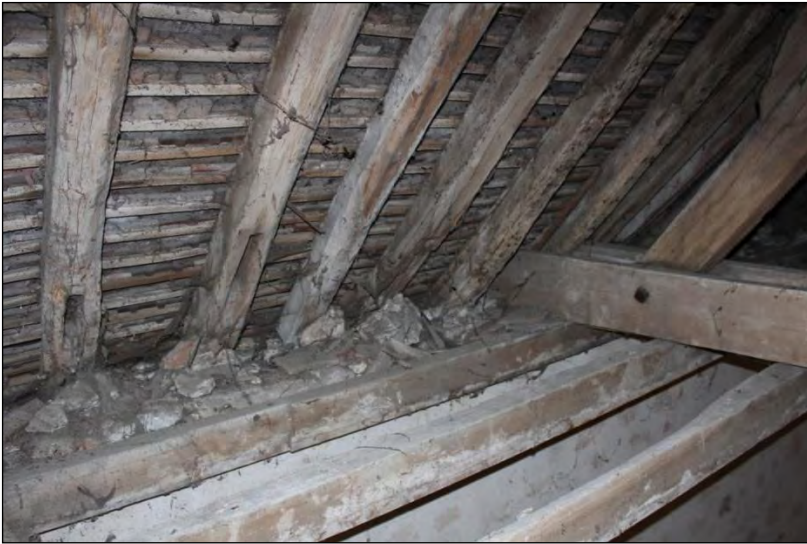
Les chevrons sont anciens, certains comportent des mortaises à différentes hauteurs, suggérant qu'ils ont été réemployés. Par endroits ils sont trop espacés et fléchissent. Le lattis en chêne est ancien.

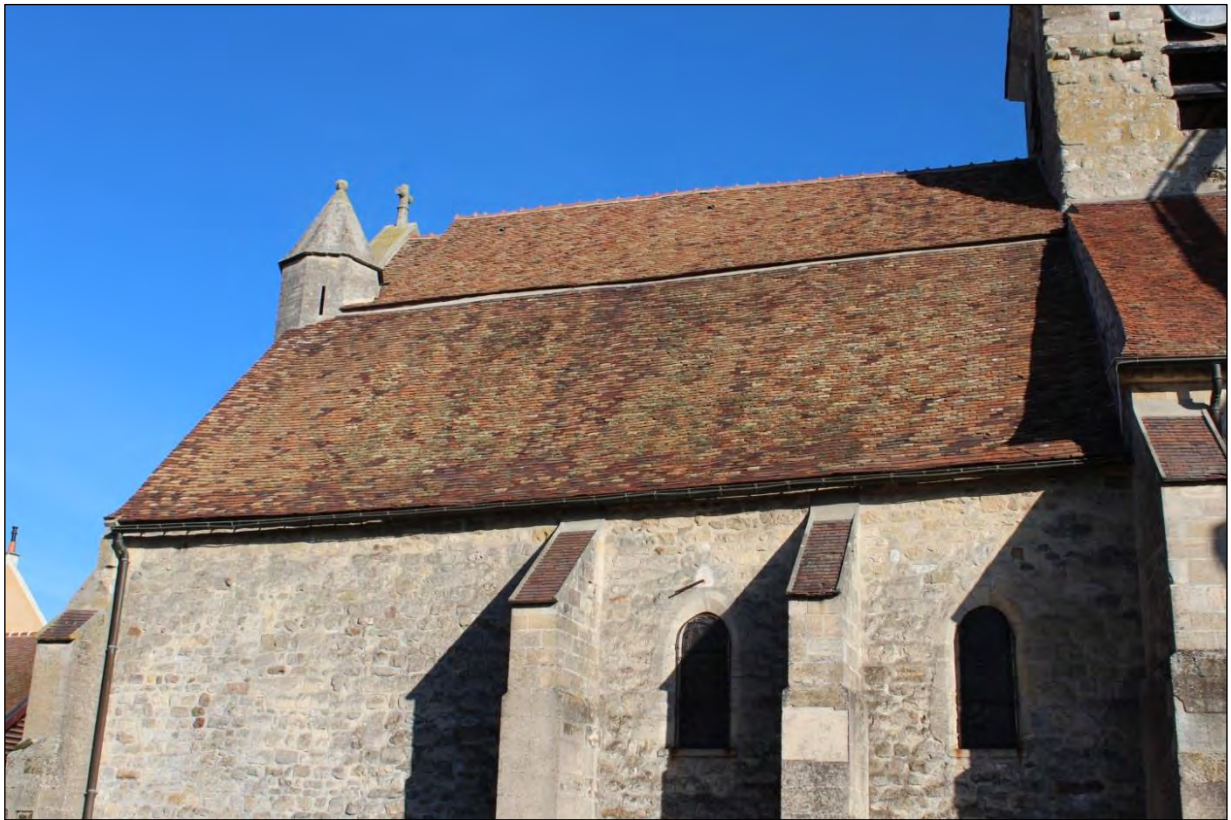
Vue d'ensemble de la couverture du collatéral Sud. La couverture est un mélange de tuiles anciennes et modernes. Les glacis des contreforts sont couverts en tuiles modernes scellées, les solins et les rives sont faits au ciment ; quelques tuiles sont cassées.

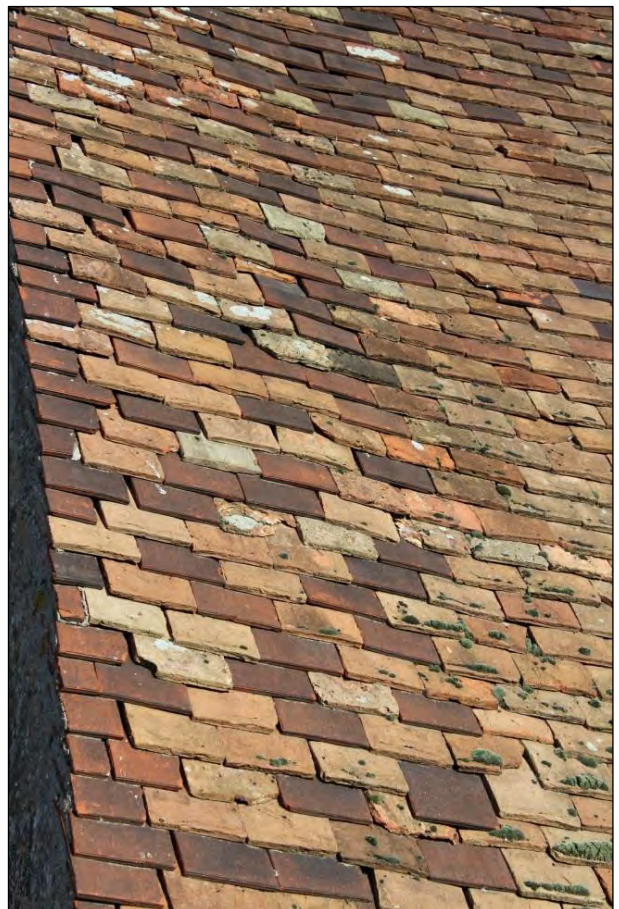
Le versant est ondulé : affaissement des liteaux entre les chevrons, fléchissement des chevrons vers le milieu. Les tuiles anciennes sont poreuses, écaillées sur le dessus, beaucoup sont cassées voire manquantes.

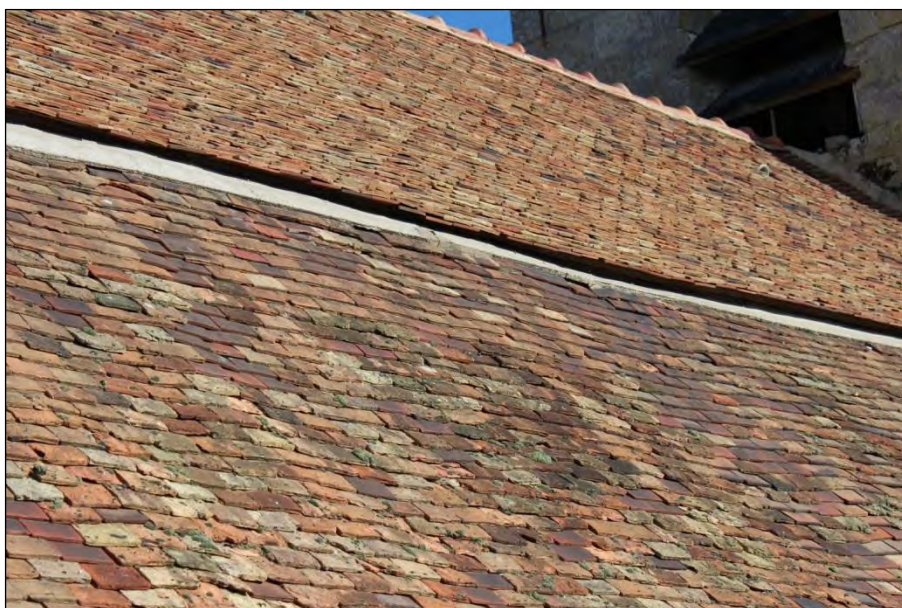
Le faîtage de la couverture du collatéral est un simple solin au mortier de ciment sur les tuiles, il est fissuré en de nombreux points. Il est appliqué en partie contre l'ancienne corniche à modillons de la nef.

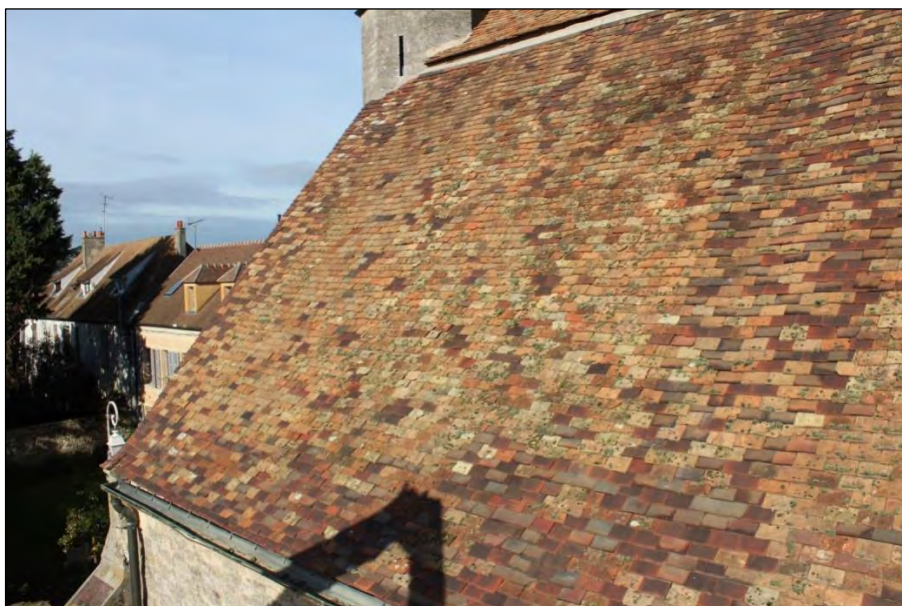
Vue rapprochée des tuiles. Mélange de tuiles modernes (plus sombres, tendance violine) et de tuiles anciennes, réemployées (plus claires, orange). Les tuiles anciennes sont écaillées sur le dessus, poreuses, retenant les mousses ; beaucoup d'entre elles sont cassées.

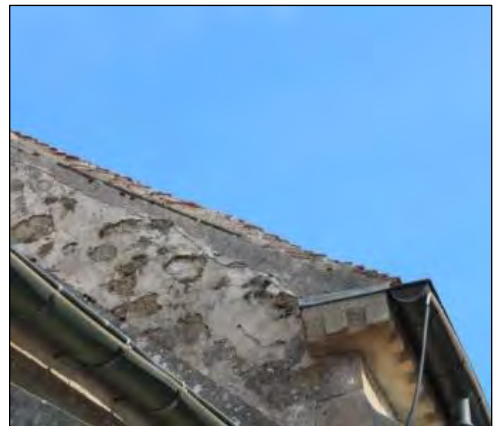
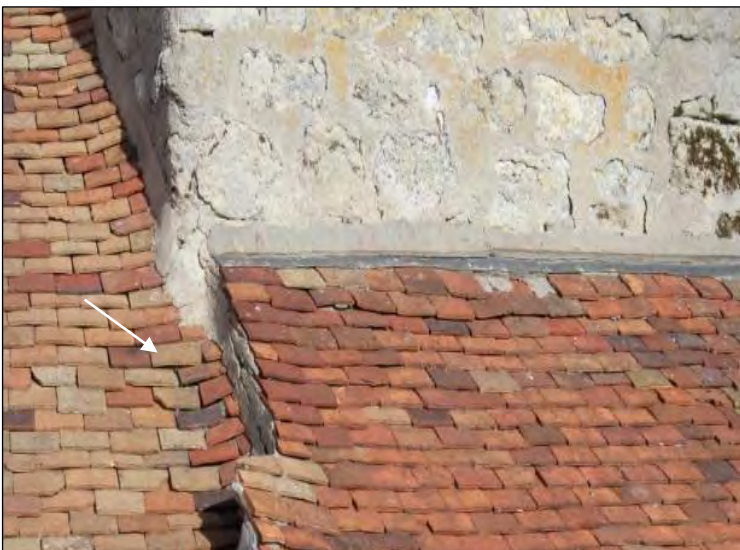
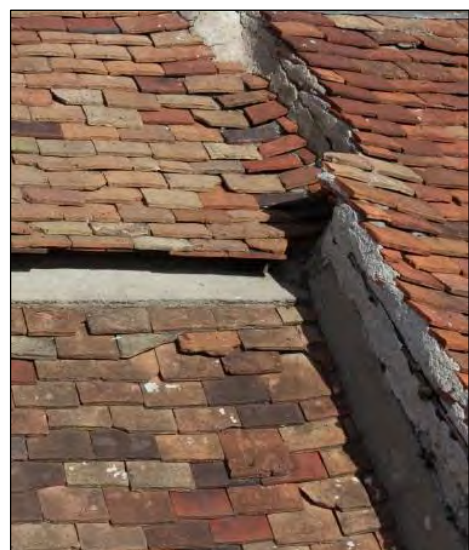
Détails de la même rive latérale, solin au mortier fissuré en haut.

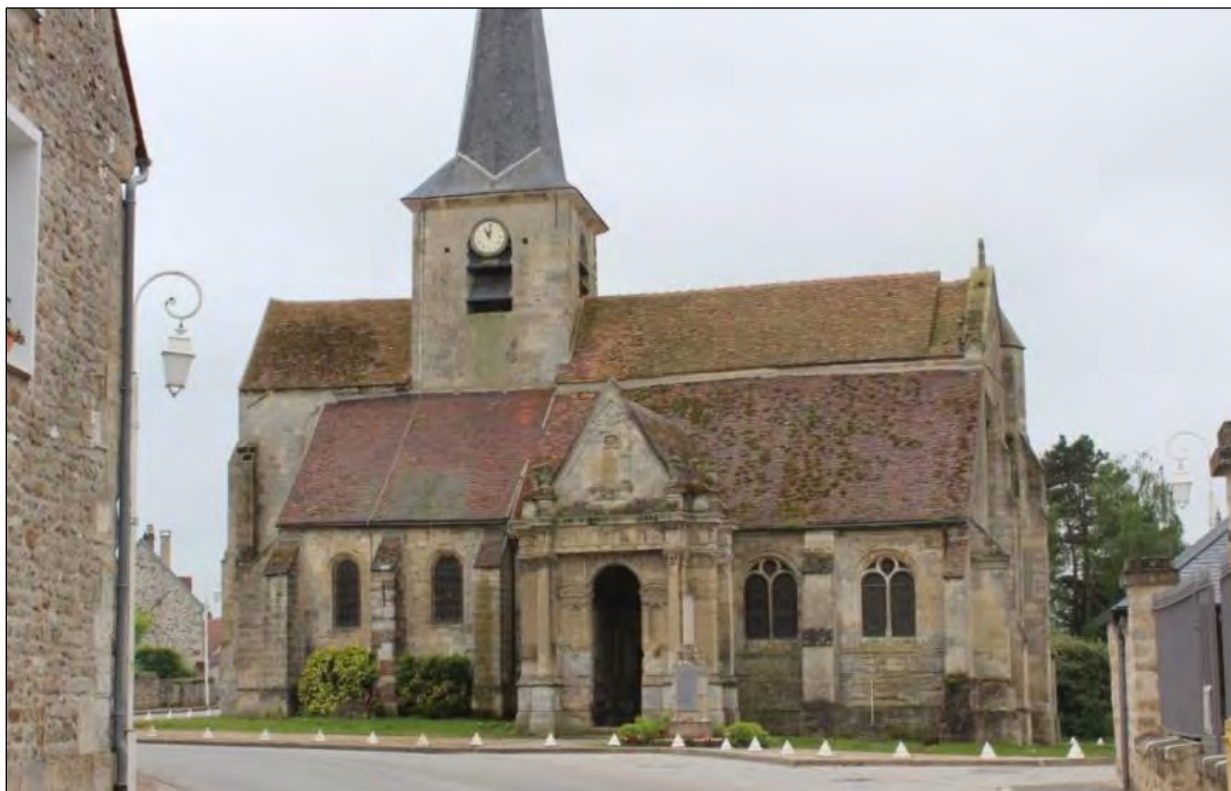
Teintes dissonantes des couvertures côté Nord.

La couverture de cette partie a été refaite entre les années 1960 et 1974. Elle est composée en majorité de tuiles modernes, mélangée à des tuiles anciennes réemployées. La teinte des tuiles modernes s'harmonise mal avec celle des tuiles anciennes, et leur qualité est médiocre. Beaucoup de tuiles sont poreuses, favorisent les mousses, qui se développent rapidement après un démoussage. Il serait souhaitable de remplacer ces tuiles à l'occasion de la dépose pour les travaux de charpente, et de remplacer entièrement les liteaux.

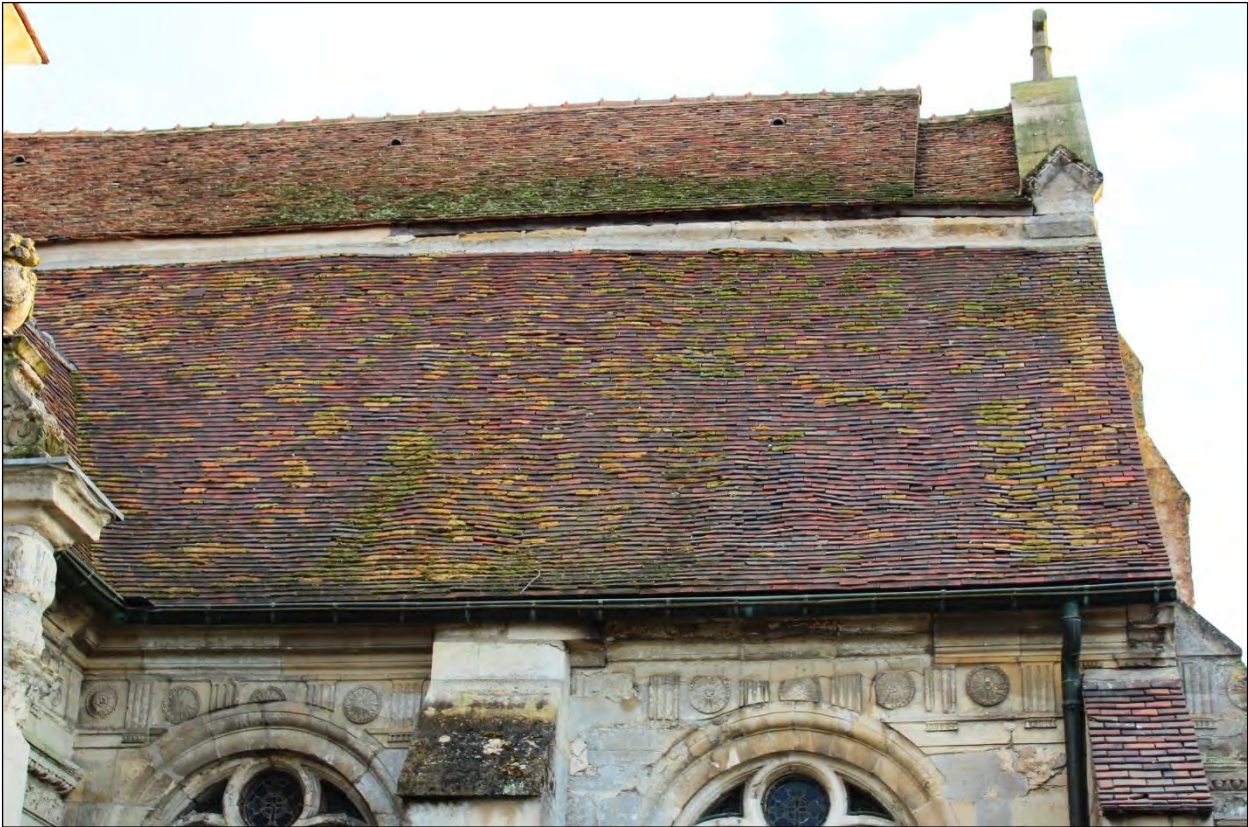
Couverture ondulée d'un chevron à l'autre, affaissement des liteaux. Photos mars 2014.

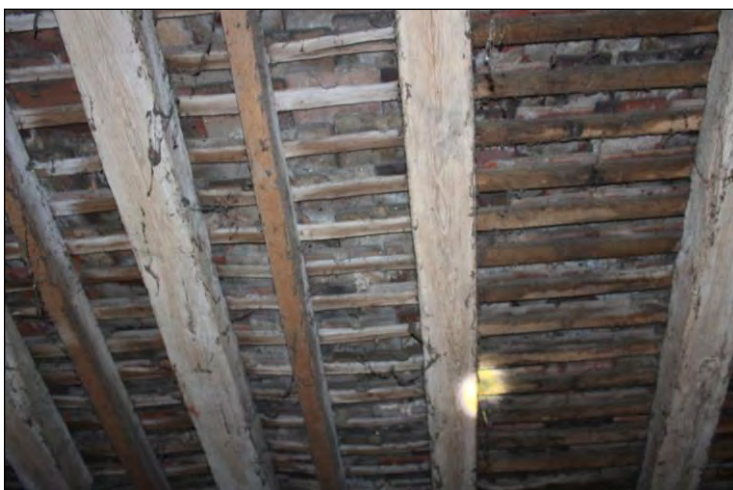
L'entraxe entre les chevrons anciens, trop important, a été recoupé par des tasseaux pour conforter les liteaux.
 A gauche ce sont des liteaux anciens en châtaignier, de faible section, très altérés par les infiltrations d'eau ; à droite des liteaux récents en chêne, de section plus importante. Le litelage a donc été en partie refait lors du dernier remaniage de la couverture (1974 ?).

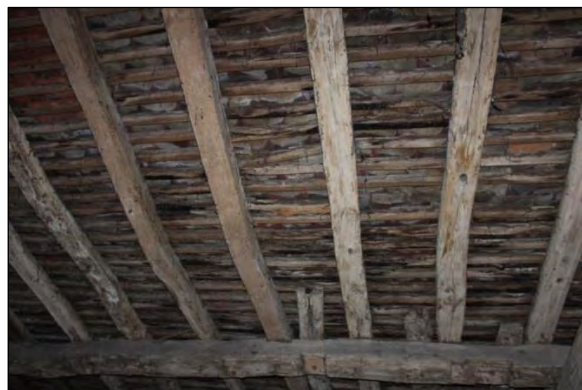
Panne, chevrons anciens. Les liteaux sont exposés à l'humidité.

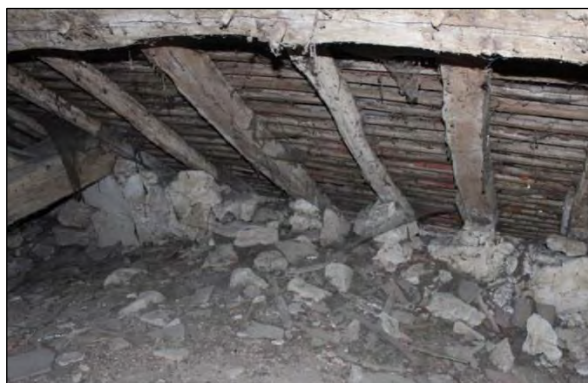
Absence de sablière

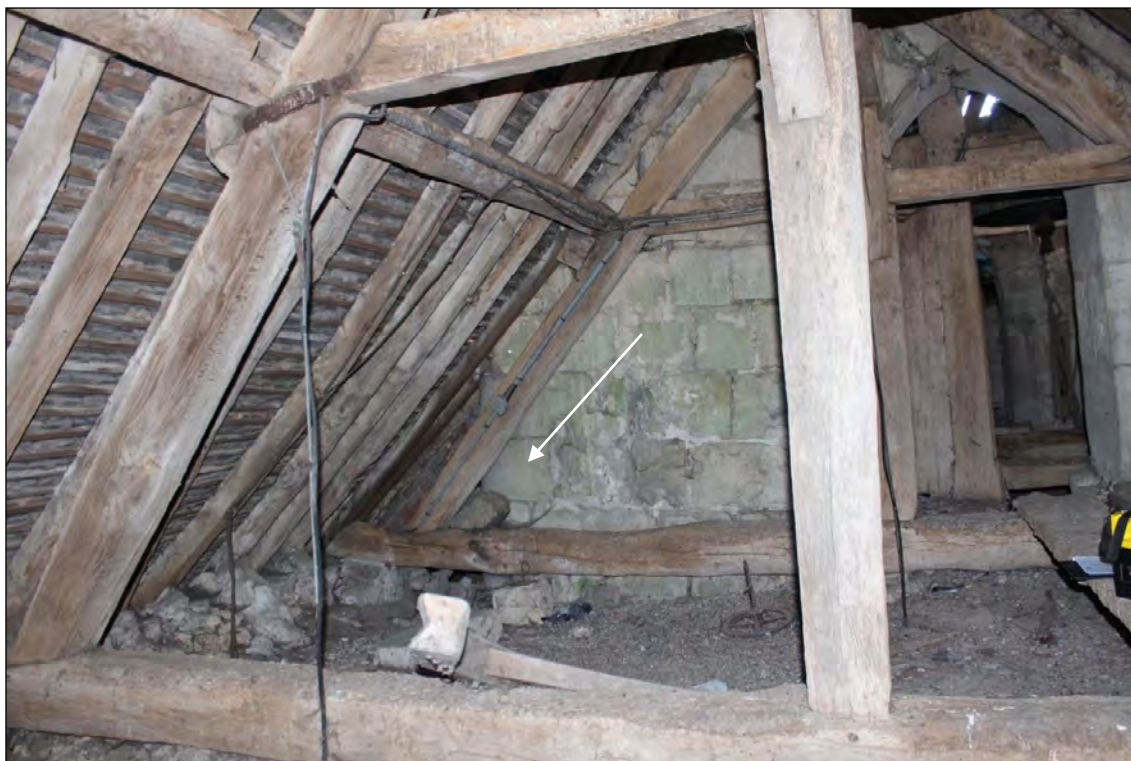
*Rive Sud-Ouest infiltrante : les chevrons de rive et le pied de ferme ont pris l'eau.
Absence de sablière. Fléchissement des chevrons.*

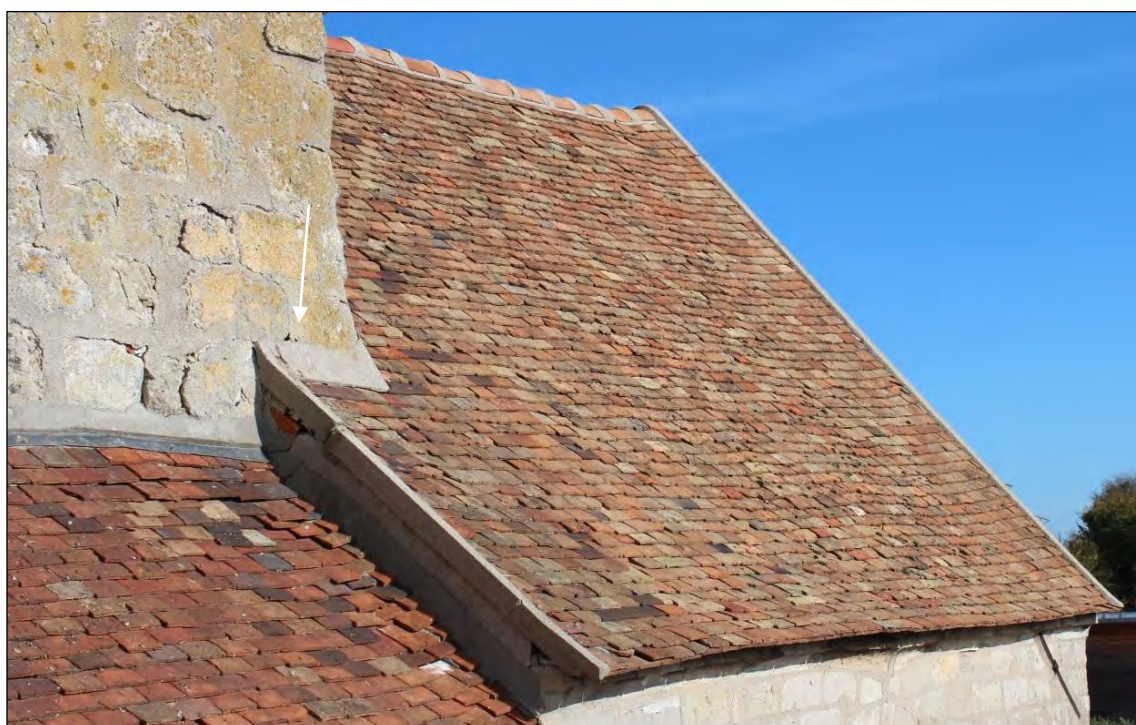
*Vue d'ensemble de la couverture du chevet, versant Sud.
Infiltration au niveau de la rive désorganisée, solin au mortier fracturé.*

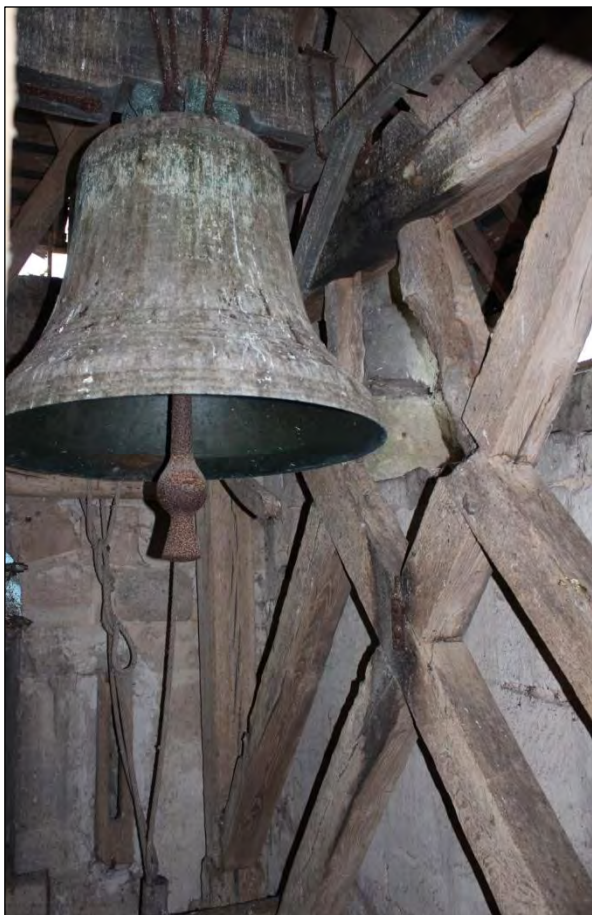
La cloche et la ferme Sud, partie basse, croix de St André coupées.

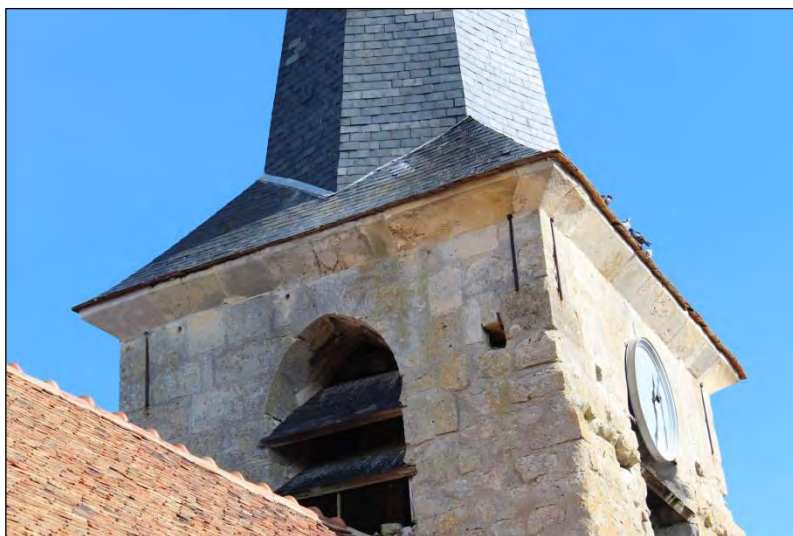
Les angles de la corniche de la tour sont traversés par des ancrages métalliques dont la corrosion provoque des éclatements de pierre et de mortier. Certaines des pierres d'angle ont déjà été remplacées par des ragréages sur briques. Des morceaux de la corniche sont ainsi descellés et prêts à se décrocher.

Pierres d'angle de la corniche instables, ici à l'angle Sud-Est. Abat-sons couverts en ardoises fines ; quelques ardoises manquantes.

- . maçonnerie : restauration de la corniche en pierre et des arases, reprise des fissures sur les faces Est et Ouest de la tour, rejointoiement.
 - . charpente : réparation sur charpente de la flèche, enrayure basse et sablières neuves.
 - . couverture : réfection complète de la couverture de la flèche et des abat-sons.
- . travaux sur le beffroi et la cloche : dépose du local d'horloge, nettoyage de l'extrados, dégagement de la trappe de la cloche, dépose de la cloche, du mouton, du bras, de la corde et du marteau, désassemblage des fermes du beffroi, remplacement des bois pourris sur fermes Nord et Sud, remplacement si nécessaire des deux sommiers selon découverte, remontage du beffroi, repose de la cloche et du mouton, révision du marteau, électrification de la volée, pose d'un coffret électrique.
