Association de Sauvegarde de
l'Eglise de Livilliers

RESTAURATION DU PATRIMOINE DE LIVILLIERS

Commune de LIVILLIERS

Frappée d'un arrêté de péril en 2011, l'église Saint Fiacre de Livilliers reprend, aujourd'hui, peu à peu une belle allure.

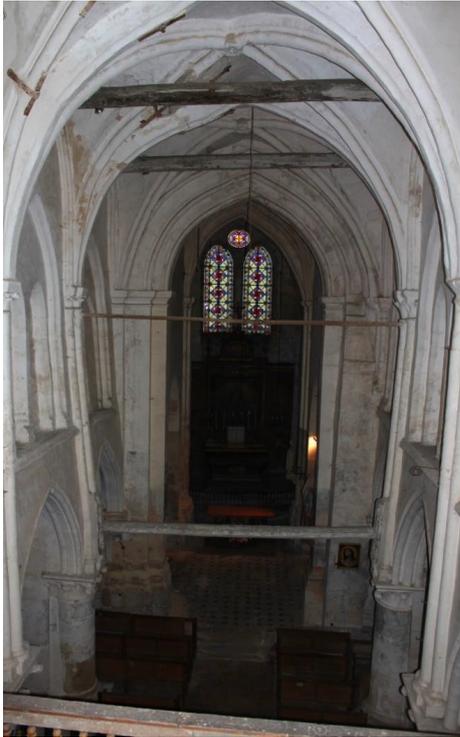
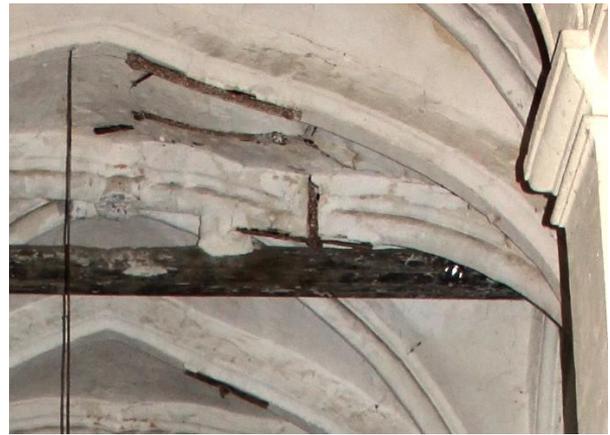
Les murs de la nef ont déversé vers l'extérieur sous la poussée des voûtes, entraînant la déformation des ogives.

Jusqu'au XIXe siècle, plusieurs dispositifs ont été ajoutés pour contrer ce dévers des murs et consolider les arcs déformés, en particulier quatre tirants en bois, insérés en partie supérieure, obstruant les oculi, et des étais métalliques destinés à retenir les arcs les plus déformés.

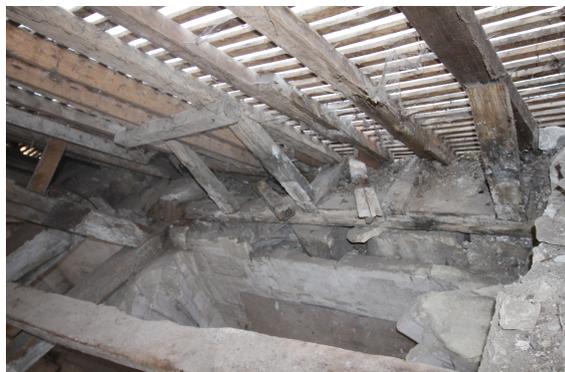
Les charpentes des collatéraux présentaient de nombreux éléments attaqués par la pourriture, par suite du mauvais état des couvertures. Certaines ont été réparées sur place, d'autres, en particulier la charpente du collatéral sud, ont été restaurées en usine, en réutilisant le maximum d'éléments sains.

Etat initial

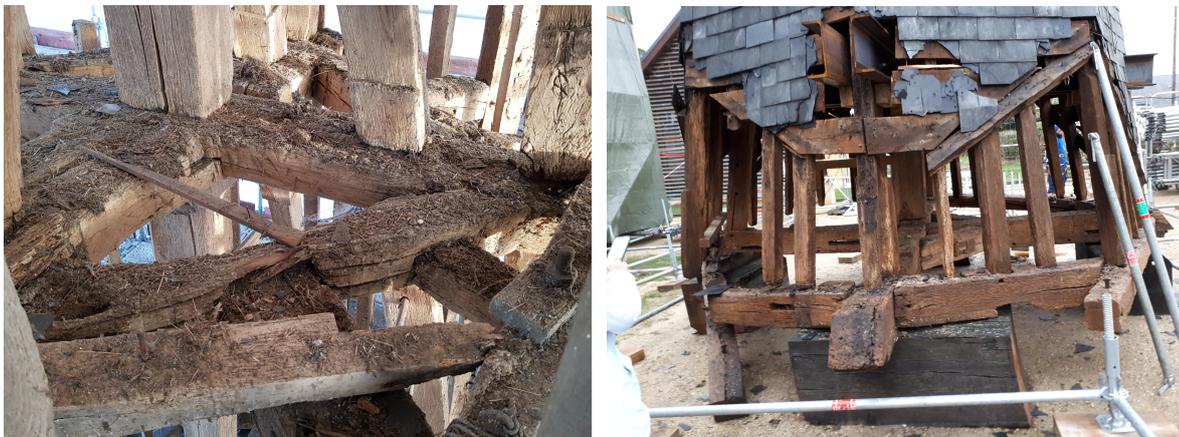
LA CHARPENTE ET LA COUVERTURE DU CLOCHER

Découverte de son état de délabrement..... :
