COMMUNE DE LIVILLIERS, 95 780
Eglise de la Nativité de la Vierge et Saint-Fiacre (MHC)

RAPPORT DE DIAGNOSTIC ARCHITECTURAL

- *Couvertures et charpentes de l'église*
- *Stabilité de la structure en pierre de la nef*

Avril 2014

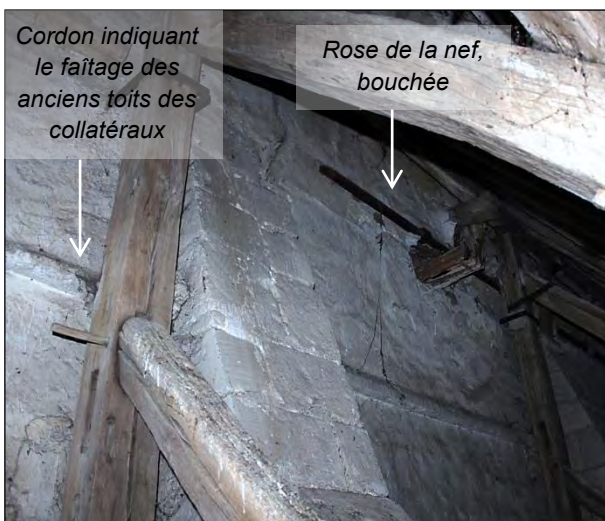
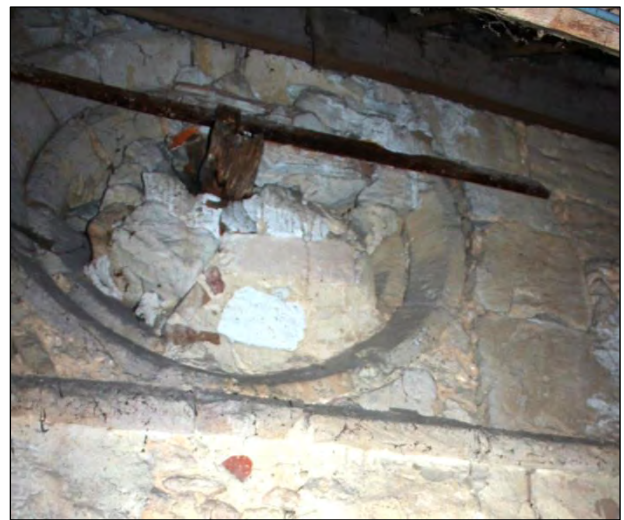
Dans les combles des collatéraux, au revers des murs gouttereaux de la nef : roses de la nef bouchées en maçonnerie, et anciens solin de faîtage en pierre des toits des collatéraux. A droite : la rose de la travée 3.

Parallèlement à la consolidation de la structure en pierre de la nef, retrouver son élévation à trois niveaux, grandes arcades triforium et roses, nef élancée et voûtes d'ogives baignées de lumière, en profitant de la réfection complète des toitures des collatéraux pour replacer celles-ci à leur hauteur initiale, libérant les roses.

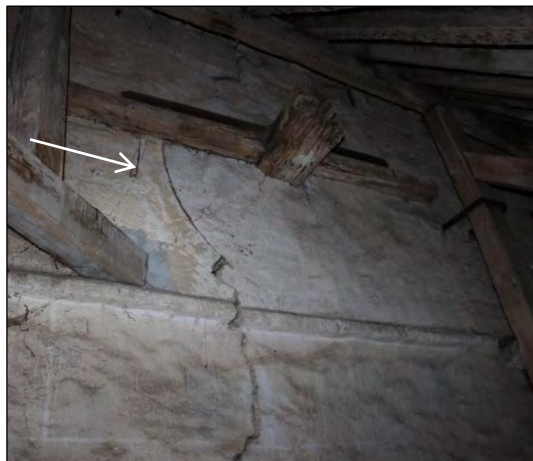
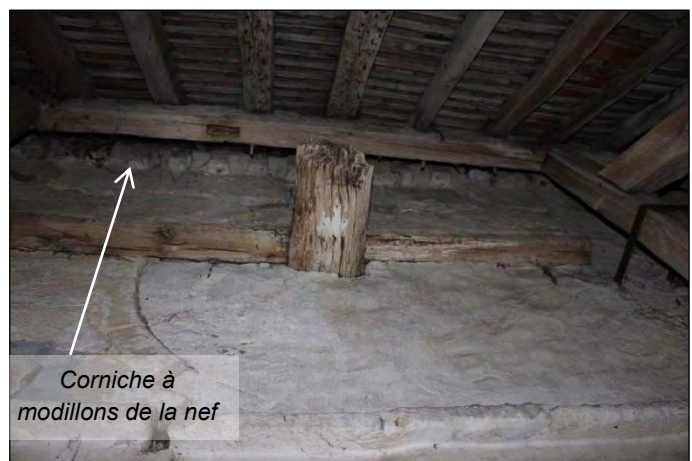
Rose du mur Sud, travée 6. Ancien solin de faîtage et corniche à modillons de la nef.

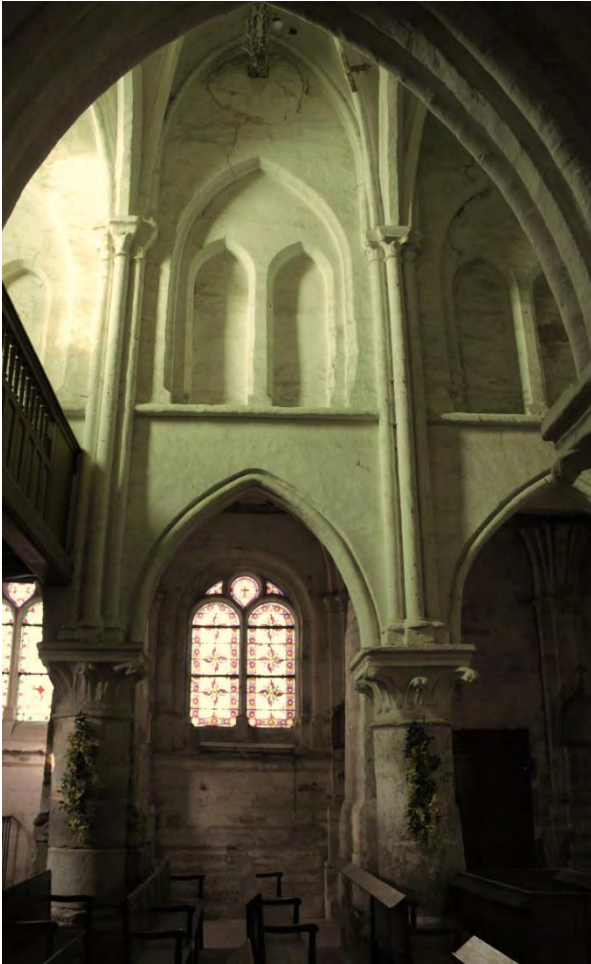
Travée 5, côté Nord

Ces baies du triforium, si elles s'ouvraient au XIIIe siècle sur une galerie, ont été bouchées au plus tard au XVIe : les voûtes prévues dans le projet de reconstruction du collatéral Nord en 1560 étant plus hautes que celles projetées au XIIIe (en témoignent les pilastres et départs des arcs formerets) condamnaient définitivement l'ouverture du triforium. Dans l'état actuel, les planchers des combles des collatéraux coupent en deux dans la hauteur les baies du triforium. Seules deux d'entre elles sont restées ouvertes dans leur partie au-dessus du plancher jusqu'à une époque récente, probablement pour des raisons utilitaires : les deux dernières baies côtés Est, symétriquement côtés Nord et Sud. Au revers des murs, elles sont soulignées par un décor de faux joints sous lequel disparaissent toutes les autres baies, y compris leur baie jumelle. Celle côté Nord n'a pas été bouchée sur toute l'épaisseur du mur, ce qui permet de voir que le tableau ne comporte qu'un simple cavet, répétant celui du grand arc qui réunit les baies géminées.

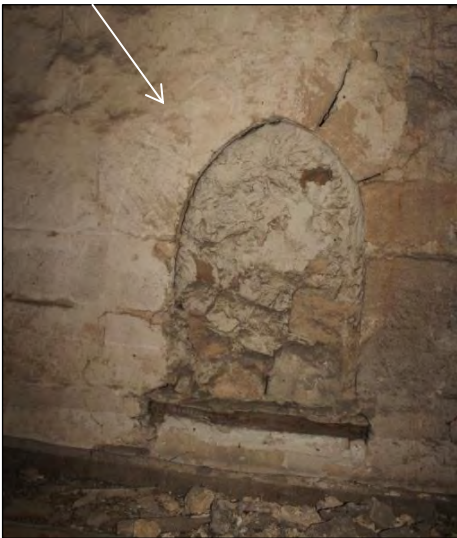
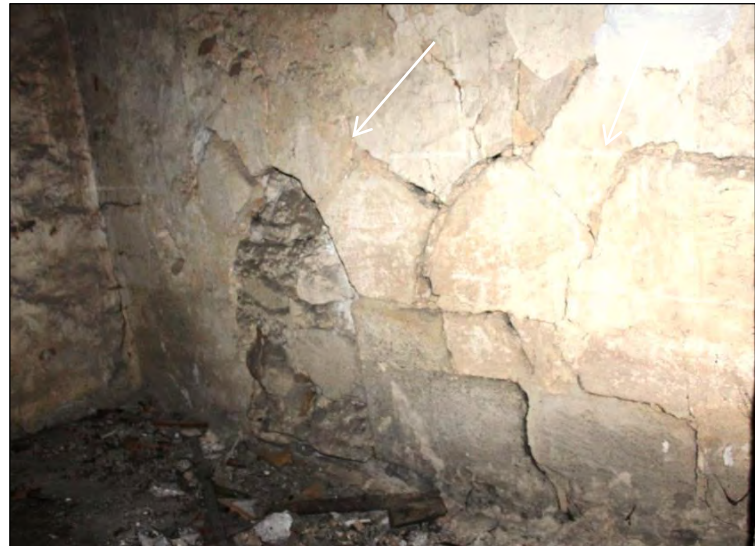
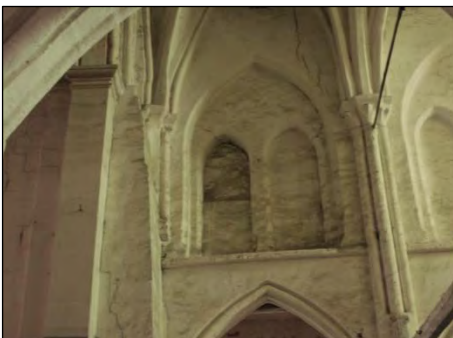
▲ "Baies du triforium dans les combles des collatéraux, travée 3. A gauche : côté Nord, à droite : côté Sud. L'appareillage en pierre de taille apparaît aussi de ce côté ; un décor de faux-joints souligne le contour de l'ouverture.

◀ Détail de la baie Nord, travée 3 (au revers du mur : photo au-dessus). La partie supérieure de la baie, au-dessus du plancher du collatéral, fut bouchée tardivement. La maçonnerie de bouchage n'a que 10 ou 12 cm d'épaisseur, laissant voir une partie du tableau, droit.

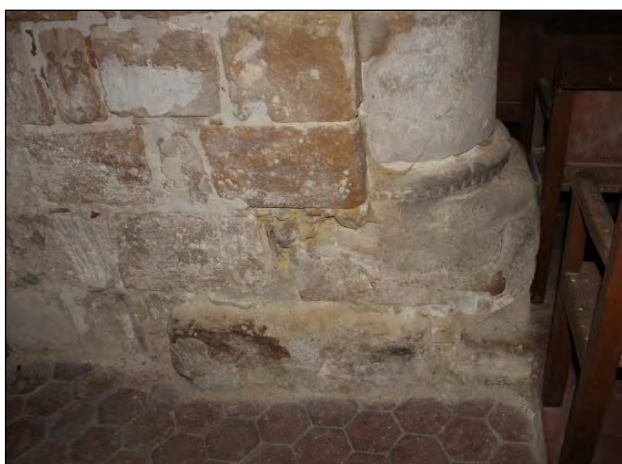
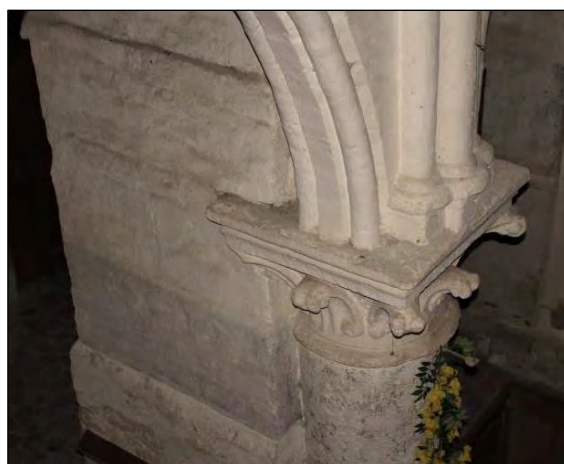
Détails des piles monocylindriques de la nef (travée 6, pile Nord) : base et chapiteau, profil des arcs.

Le profil des arcs en tiers points est un méplat entre deux tores, profil que l'on retrouve dans toutes la plupart des églises contemporaines. A Livilliers, on remarque que le méplat central est de largeur variable d'une travée à l'autre : l'épaisseur de l'arc va de 33 cm dans la travée 3 à 47 cm dans la travée 6. Dans les travées occidentales (5 et 6) les arcs sont plus épais et doublés par un autre arc côté collatéral. L'ensemble atteint l'épaisseur du mur à l'aplomb.

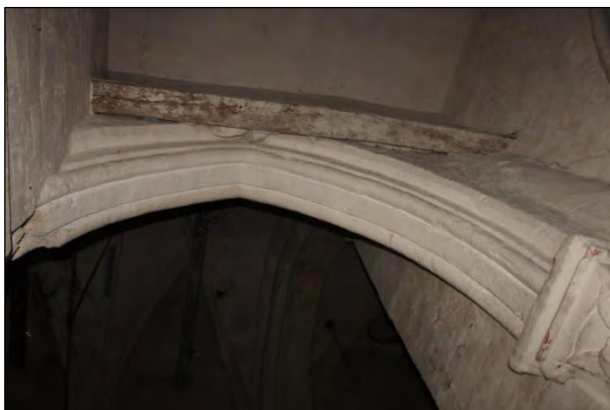
Travée 4, côté Sud

Dans la travée 3 côtés Nord et Sud, et dans la travée 4 côté Nord, l'arc est moins épais et doublé côté collatéral non pas par un arc, mais par une poutre placée en lambourde qui élargit le mur pour le porter au niveau au-dessus (voir les coupes transversales). Elle porte sur les contreforts. C'est entre deux travées 3 et 4 que le support des voûtes a le plus fortement déversé ; cette fragilité en partie basse l'explique en partie.

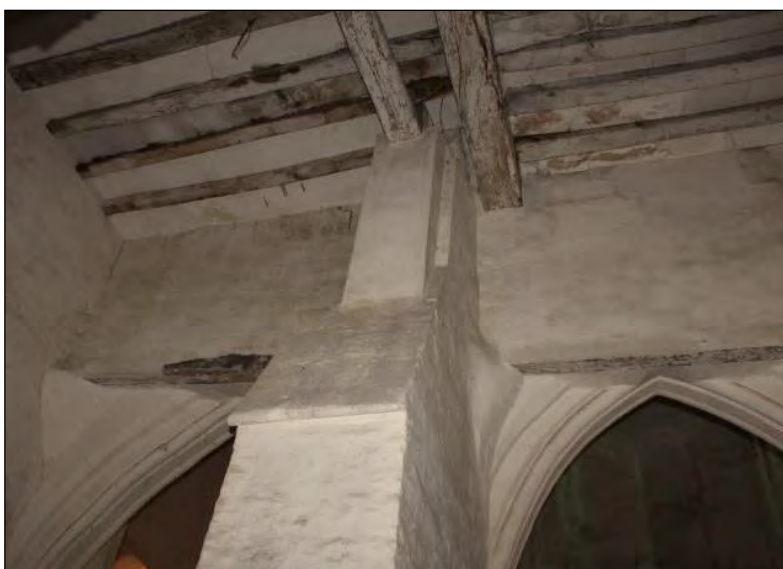
Travées 3 et 4, côté Nord.

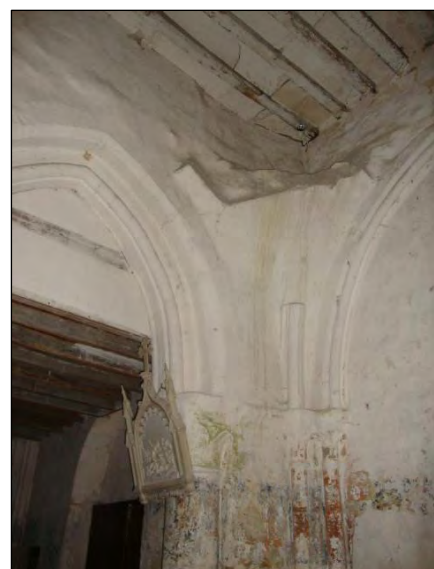
Travée 6, côté Nord.

Dans la travée 6 côté Nord on remarque le départ des voûtes projetées au XIIIe siècle. L'arc formeret contre la façade Ouest présente la même mouluration que les voûtes de la nef et des collatéraux du chœur, l'ogive a un profil en amande. Dans cette même travée 6, les grandes arcades Nord et Sud ont été fermées en partie haute par une cloison en plâtre lors de la construction d'une tribune, à la fin du XIXe ou au début du XXe siècle.

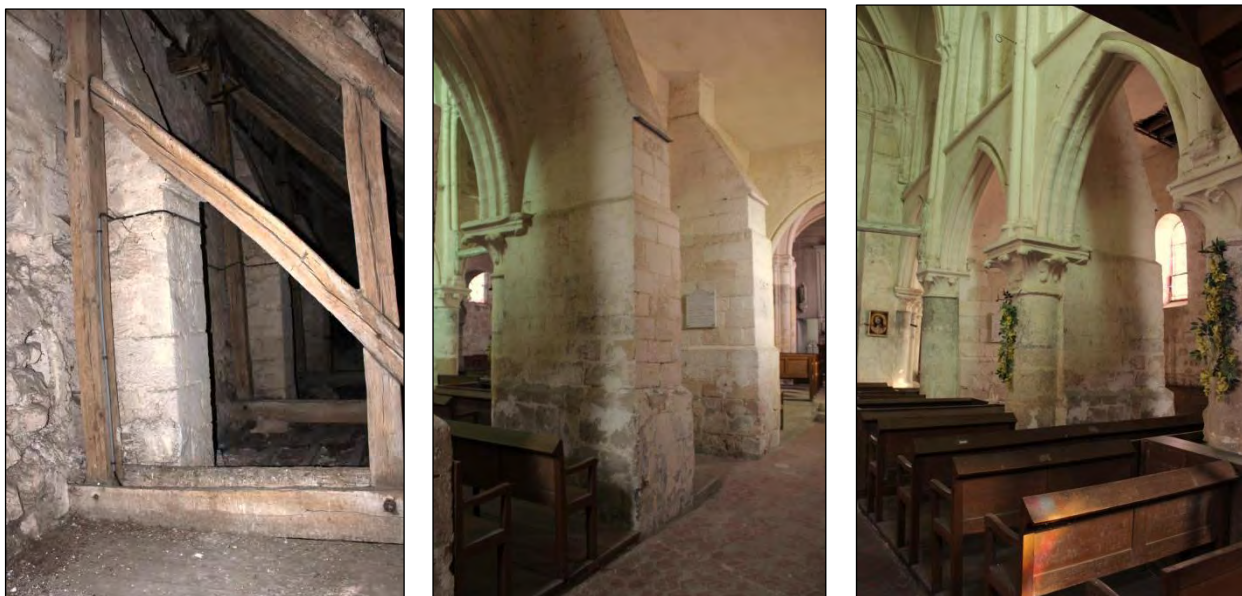
Au-dessus, dans les combles des collatéraux, les contreforts sont en ressaut de 0,52 m par rapport aux murs, ils ont bien été conçus comme définitifs. Ils raidissent et confortent les gouttereaux au droit de la retombée des voûtes de la nef ¹⁰. Ces contreforts auraient dû reposer sur les voûtes des collatéraux, comme c'est le cas en général. Dans l'attente des voûtes, il fallut construire des massifs de maçonnerie pour les porter ces contreforts et stabiliser la nef : les gros contreforts de 1,30 à 1,60m de longueur ont donc été construits pendant le chantier de la nef. Ils ne peuvent avoir été rapportés après-coup, sinon les contreforts au-dessus auraient été suspendus dans le vide. Ces gros contreforts portent aussi les poutres doublant les grandes arcades, qui dans les travées 3 et 4 portent partiellement le mur à l'aplomb, rôle normalement dévolu aux voûtes du collatéral, absentes.

Contreforts de la nef côté Sud, en haut dans le comble et en bas dans le collatéral.

¹⁰ Ils se sont avérés insuffisants notamment entre la travée 3 et la travée 4 où l'ensemble du mur avec colonnettes et contrefort a déversé sous la poussée des voûtes de la nef. Des arcs-boutants auraient été plus efficaces mais il n'y a pas d'indice qu'ils aient été prévus au XIIIe siècle. Les églises de ce groupe n'ont pas d'arcs-boutants, uniquement des contreforts, exemples : Nesles-la-Vallée, Grisy-les-Plâtres, Ennery, Hérouville, Santeuil, Beaumont-sur-Oise.

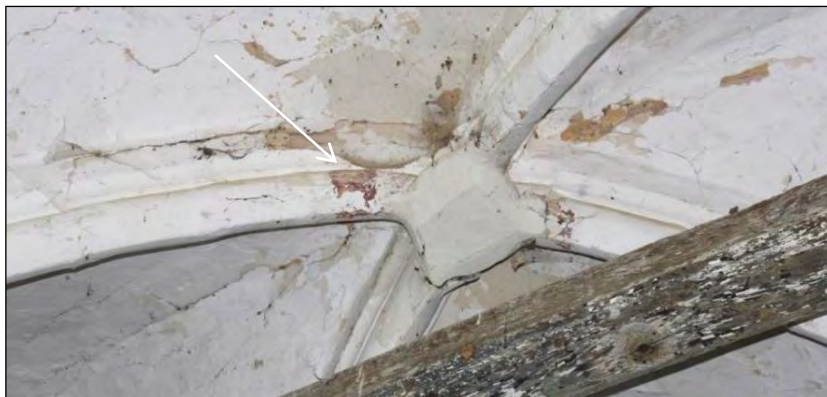
Le badigeon des voûtes de la nef, écaillé, laisse voir des traces ocre jaune sur les voûtains et ocre rouge sur les nervures.

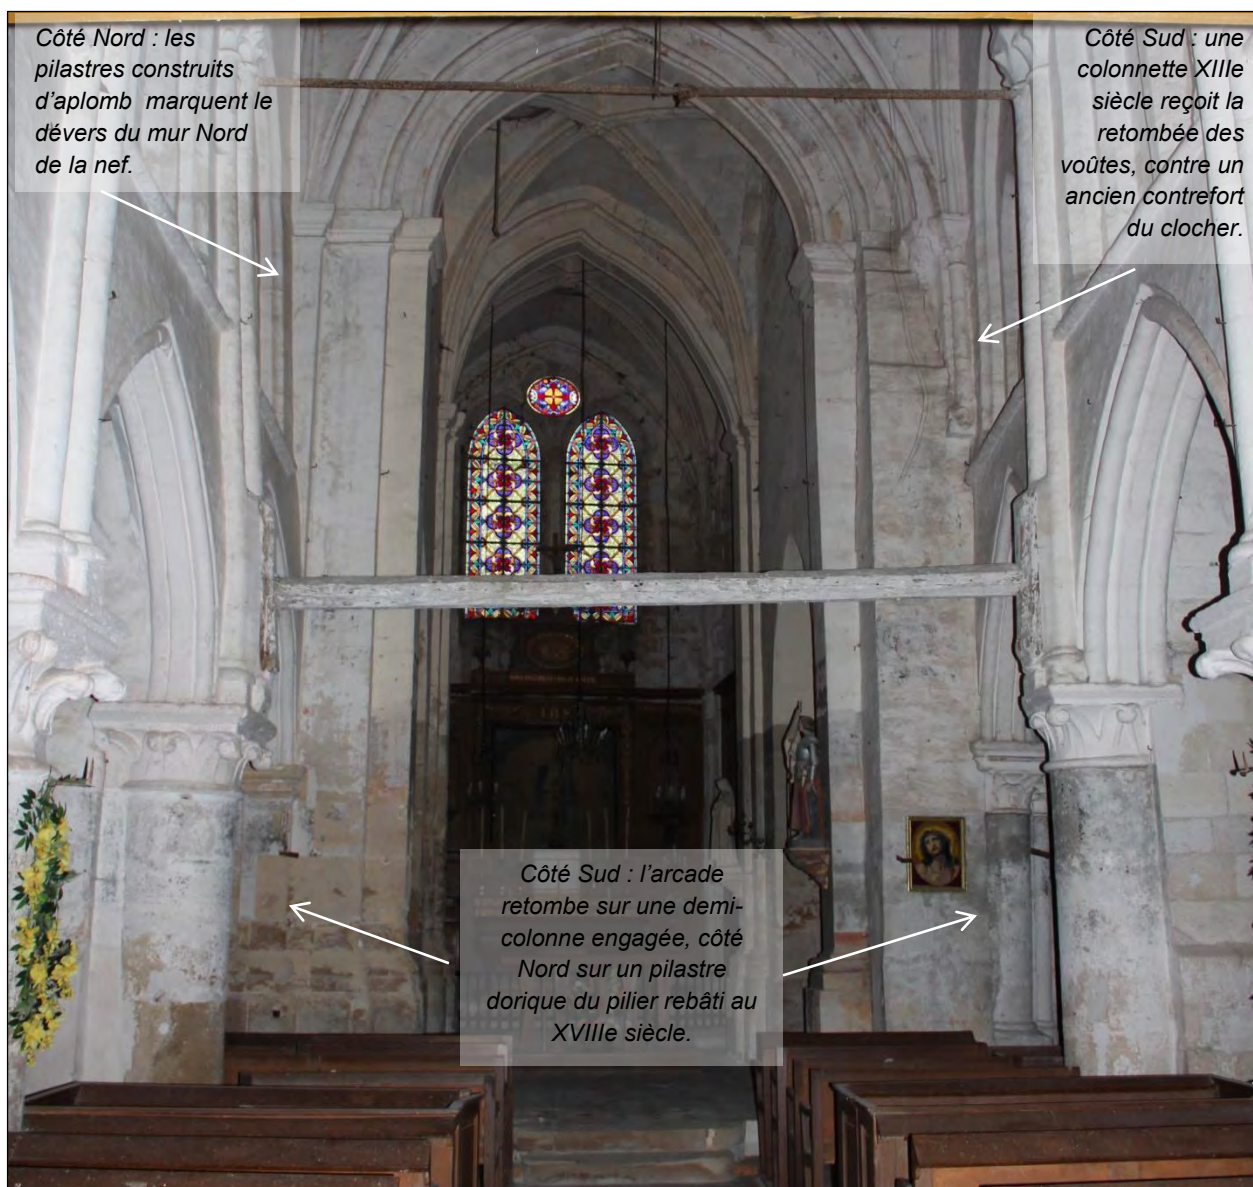
Ils ont été de nouveau repris en sous-œuvre à l'époque classique, ce dont témoignent les parties en pierre de taille avec pilastres à bases et chapiteaux doriques. Les piliers Nord ont été entièrement rebâti, les piliers Sud partiellement. Les voûtes du collatéral Sud du chœur présentent des déformations qui suggèrent un tassement différentiel ancien des piles du clocher par rapport aux murs du collatéral ; la reconstruction a donc pu avoir des raisons structurelles.

*Reconstruction partielle du clocher en sous-œuvre.
Les murs gouttereaux de la nef étaient déjà fortement déversés avant cette reconstruction.*

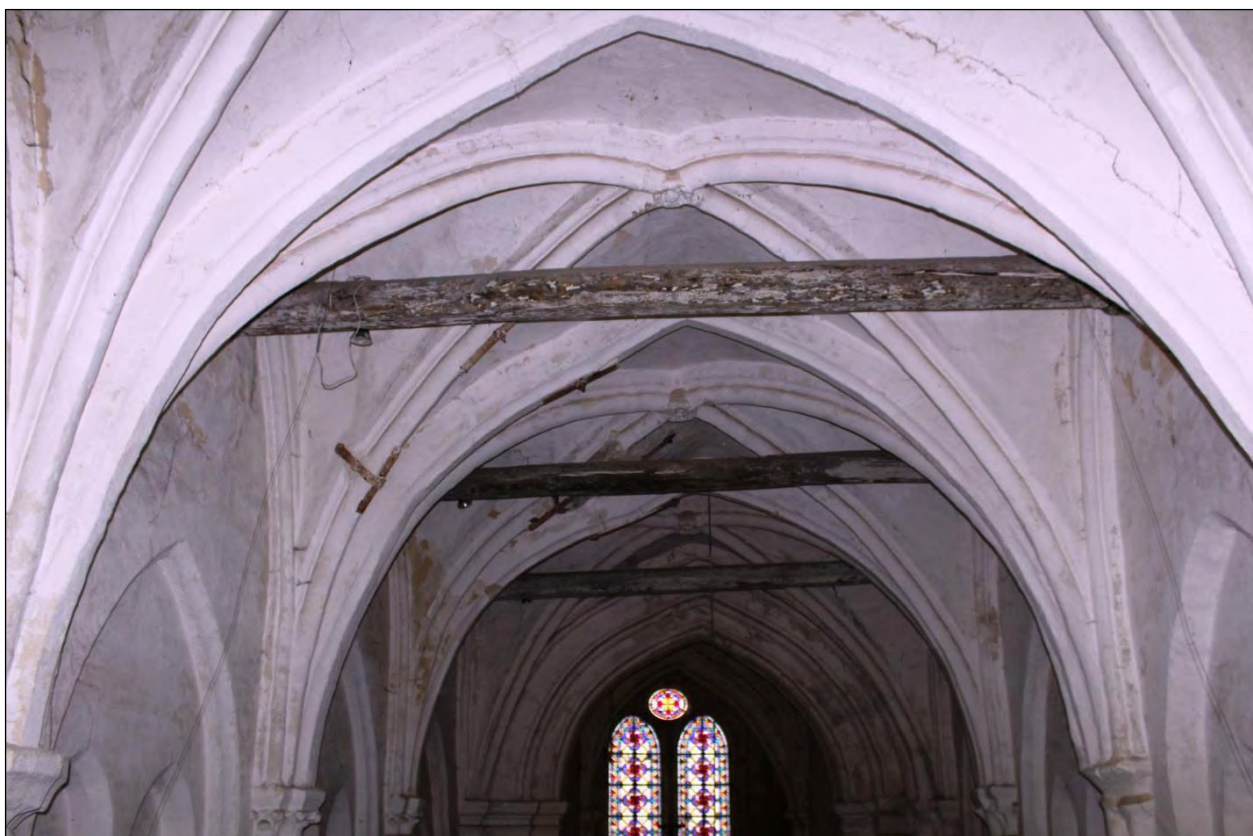
Vue de la nef vers le chevet, travées 5, 4, 3. Tirants en bois au milieu des travées : poutres de 30 x 30 cm.

- . Pose de tirants métalliques au-dessus des chapiteaux à crochets, à la base des voûtes.
- . Dépose des tirants en bois qui sont dans les roses.
- . Reprise des arcs : mise sur cintre, dépose des renforts métalliques, remplacement de claveaux par l'extrados, ou consolidation par armatures et broches en fibre de verre.
- . Reprise des fissures des murs et voûtes.
- . L'ensemble nécessite échafaudage intérieur et étaielement, platelage de travail, mise sur cintre.

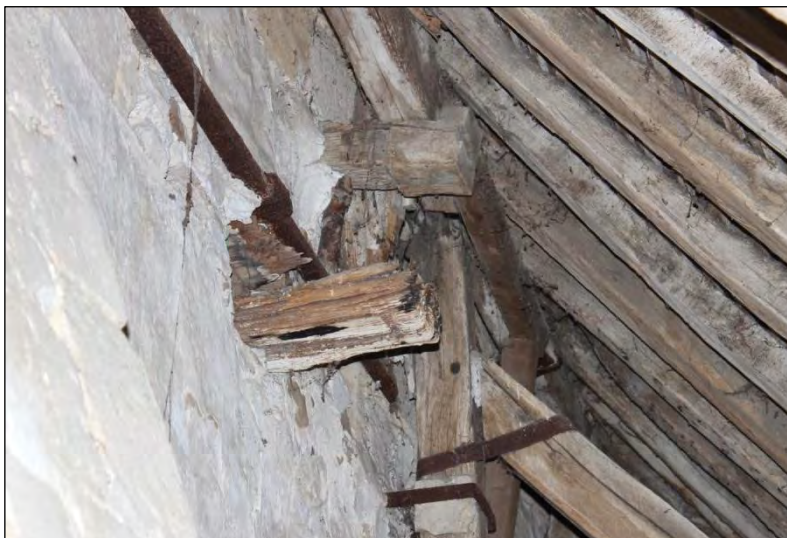
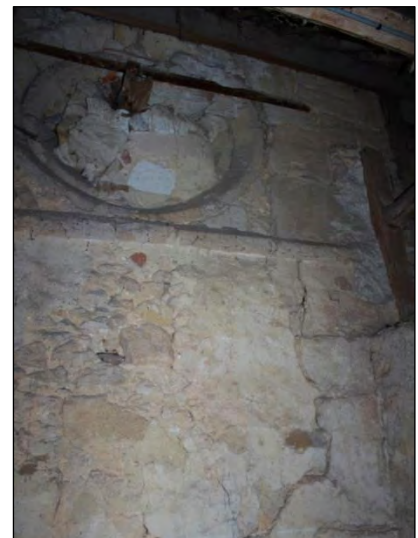
Ancre en fers plats. A gauche collatéral Sud, travée 5, à droite collatéral Nord, travée 3.

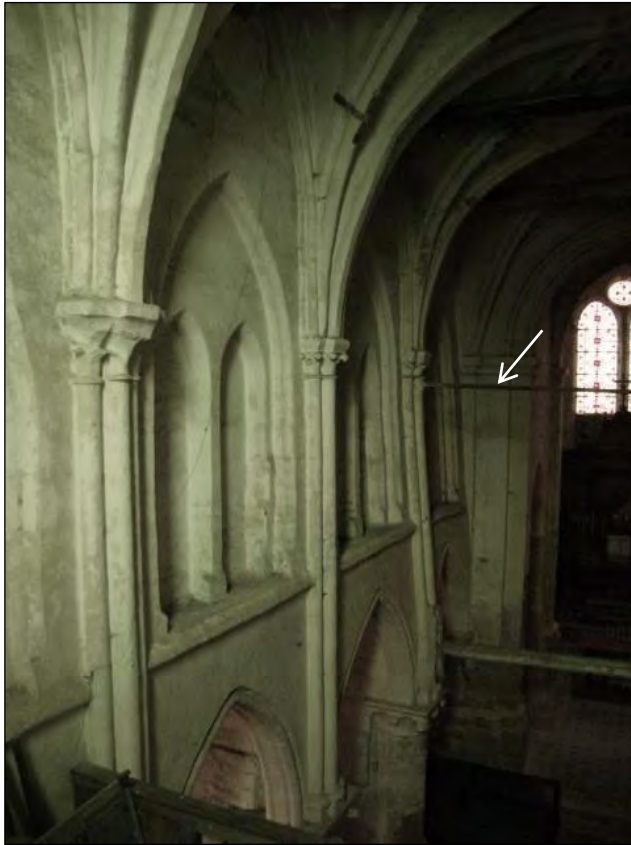
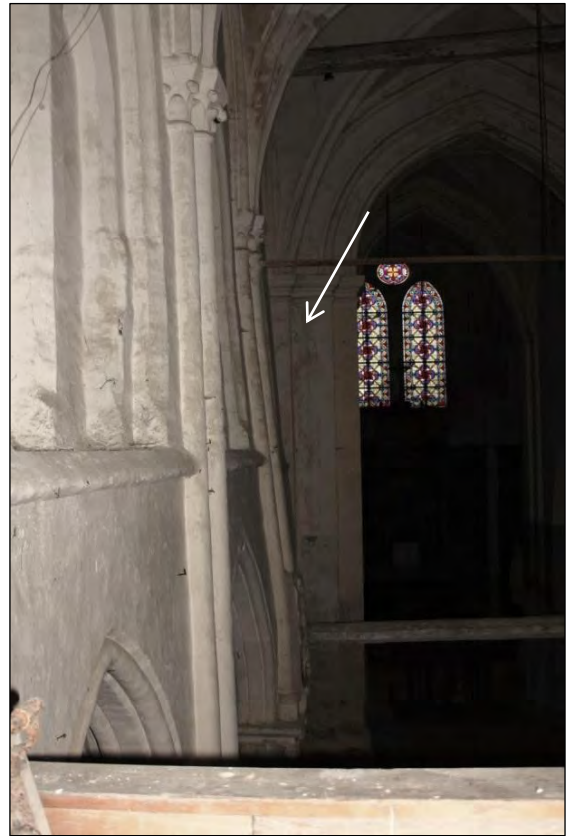
Les tirants en bois sont placés au milieu des travées, dans des parties faibles. Entre les travées 3 et 4, des renforts sont placés au droit des supports : à la base des voûtes, un tirant métallique empêchant le dévers des murs vers l'extérieur, et à la moitié de la hauteur, un buton en bois empêchant le dévers des murs vers l'intérieur.

Déformation maximale : support entre travée 3 et travée 4

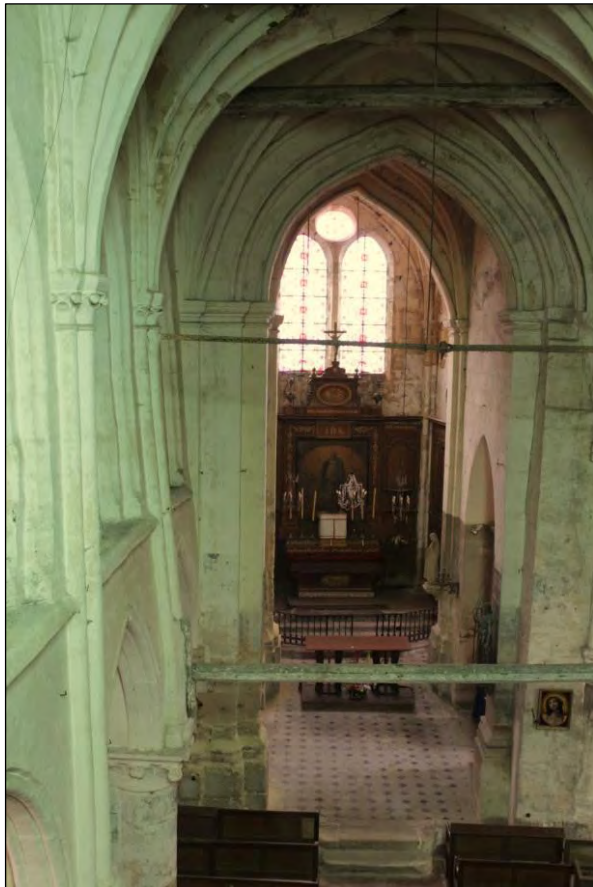
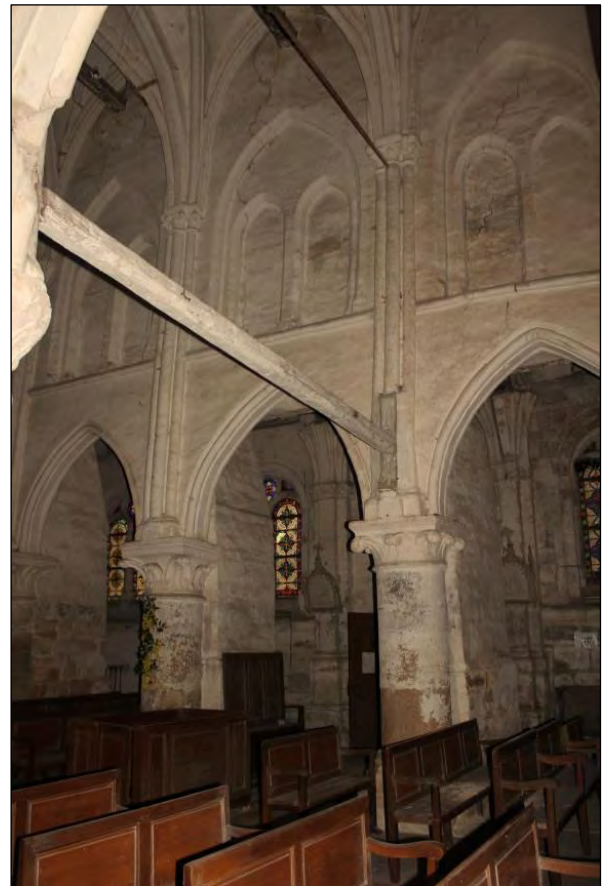
Les pilastres doriques du clocher soulignent le dévers ancien du mur gouttereau de la nef dans la travée 3.

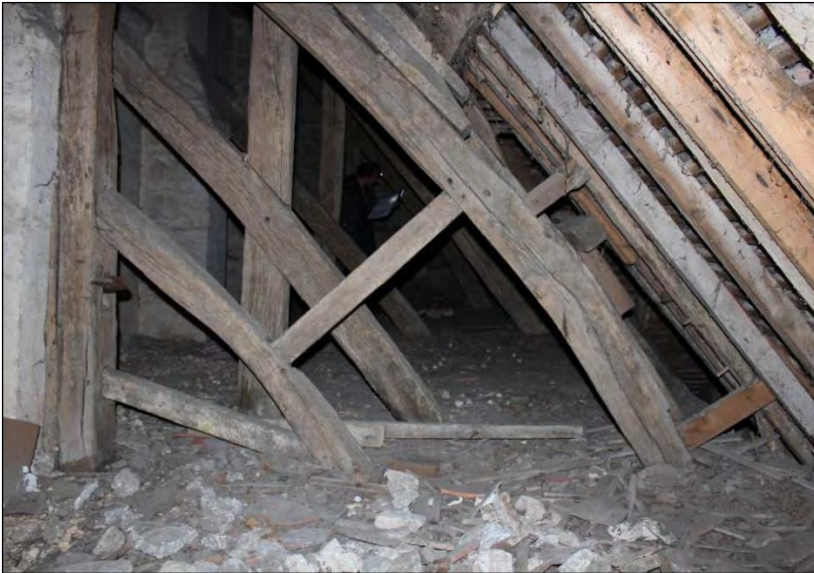
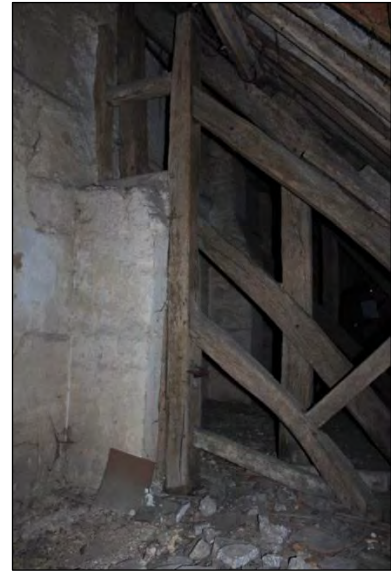
Contrefiche en charpente dans le collatéral Nord

Une contrefiche en charpente a été mise en place contre le mur et le contrefort au revers du même support déformé.

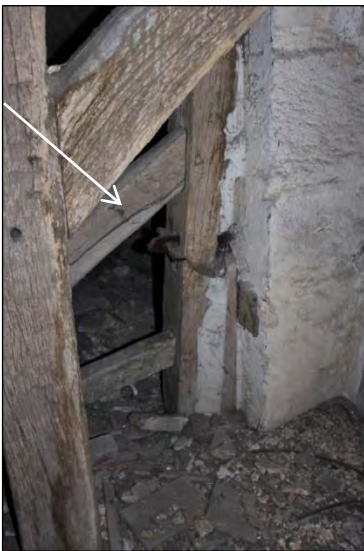
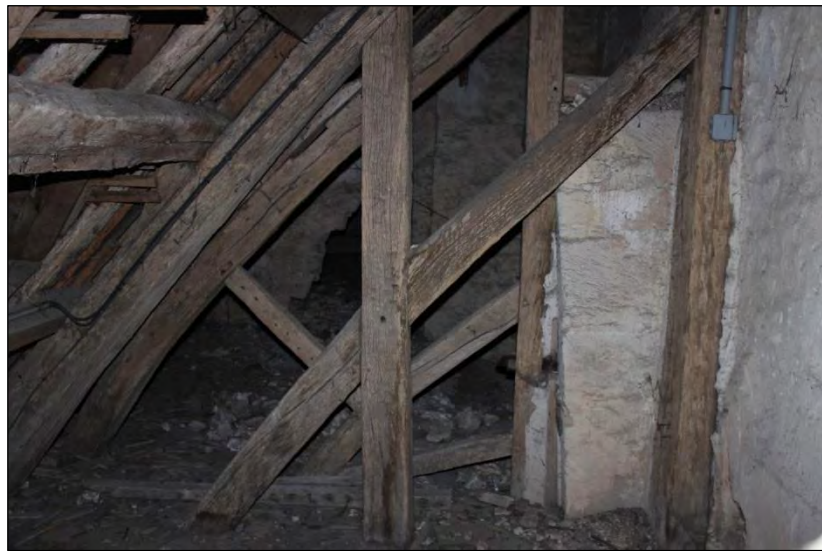
Détail : ancre du tirant métallique traversant le contrefort

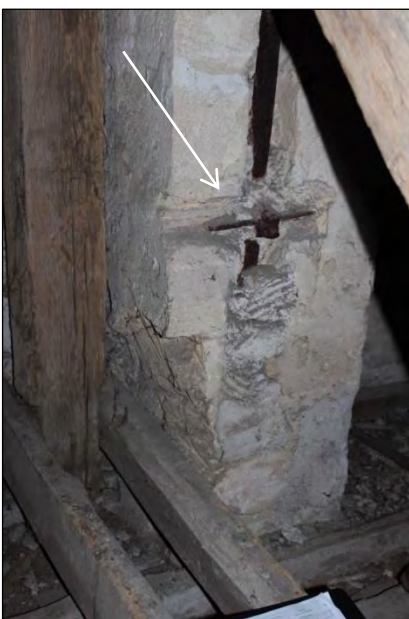
Ancre symétrique côté Sud.
Le bloc de pierre du contrefort a été entaillé.

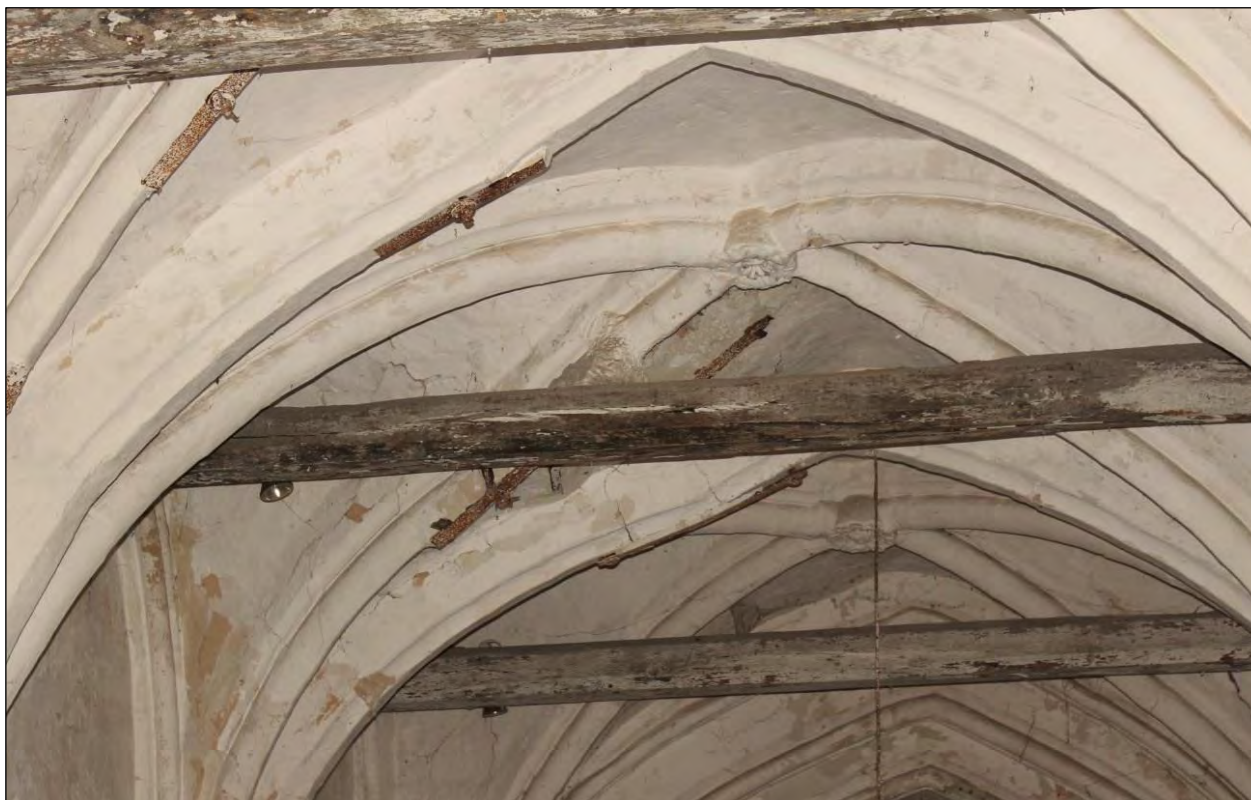
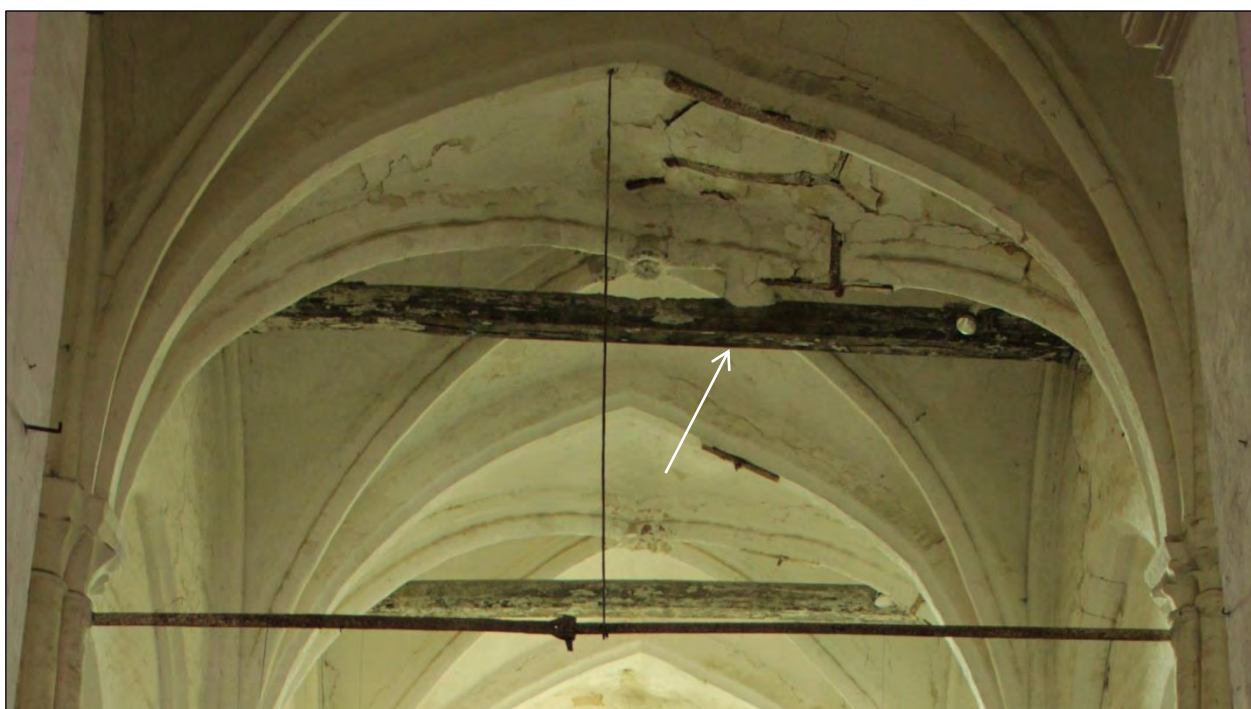
Les arcs sont déformés du fait de l'écartement des murs : certains claveaux ne sont plus bloqués par leur appareillage avec les claveaux voisins. Des renforts ont été mis en place pour retenir leur chute, qui entrainerait les voûtes : des fers plats épousent la courbe du claveau au-dessous, des fers carrés traversent les arcs en pierre de taille et sont accrochés aux entrants de ferme. Les claveaux sont ainsi suspendus à la charpente, dont le bois travaille différemment de la structure en pierre.

Voûtes des travées 4, 5 et 6, vues depuis le clocher en regardant vers la façade occidentale.

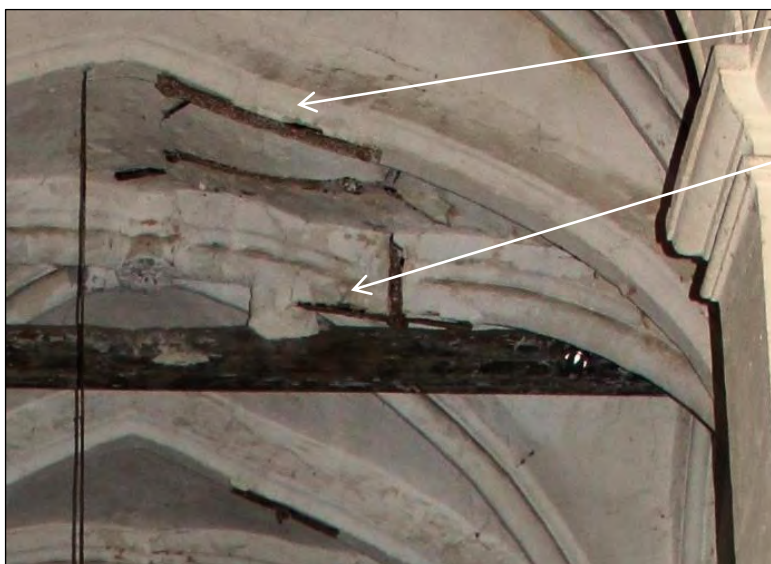
Détail de la travée 4. L'ogive est déformée, la courbe de l'arc est inversée. Une broche métallique suspend l'un des claveaux à l'entrait de ferme.

Un plot en maçonnerie fait reposer l'arc sur la poutre en bois formant tirant. La dépose de ces poutres pour libérer les roses de la nef, implique de consolider l'arc autrement.

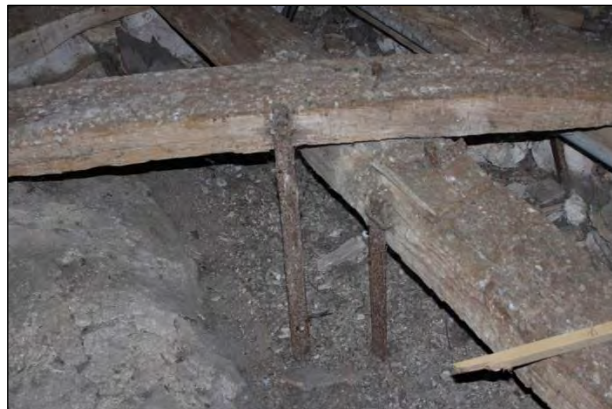
Ancrages sur les entrants de ferme

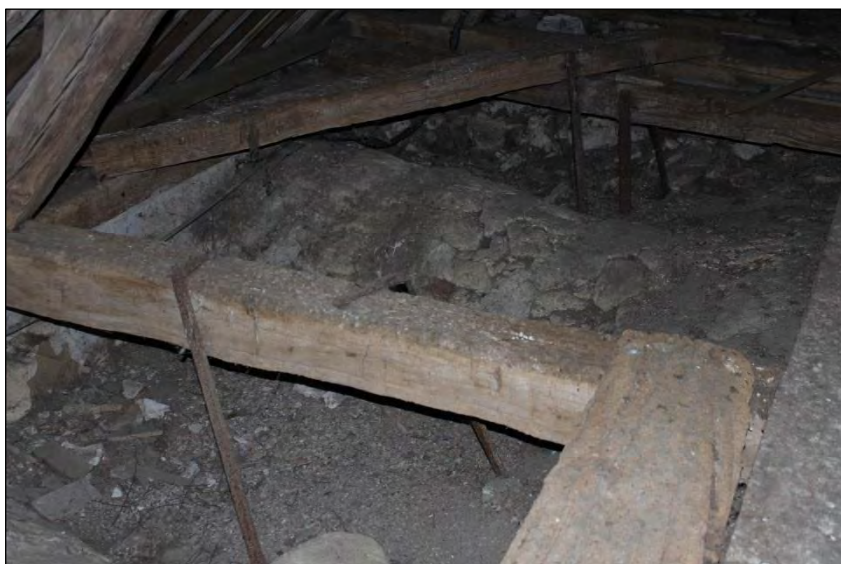
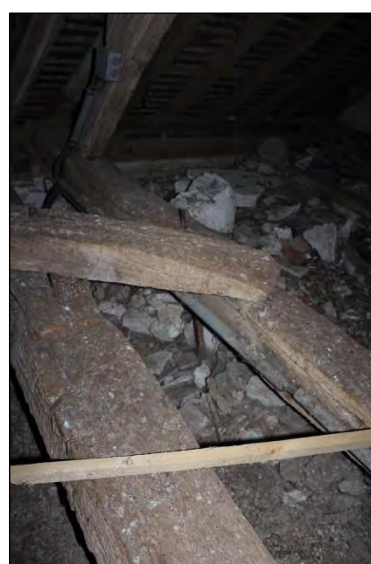
Conclusion : ces dispositifs ont maintenu la nef debout. Le dévers des murs ne semble pas se poursuivre, par contre, les fissures des voûtes semblent s'aggraver. Une restauration des parements intérieurs, des voûtes et des fenêtres hautes de la nef impliquerait la dépose des tirants en bois situés au milieu des travées et des broches métalliques arrimant les arcs aux

entrants de ferme. Cette dépose devra obligatoirement s'accompagner de la mise en place d'autres dispositifs de consolidation, pour contrer le dévers des murs et l'affaissement des arcs.

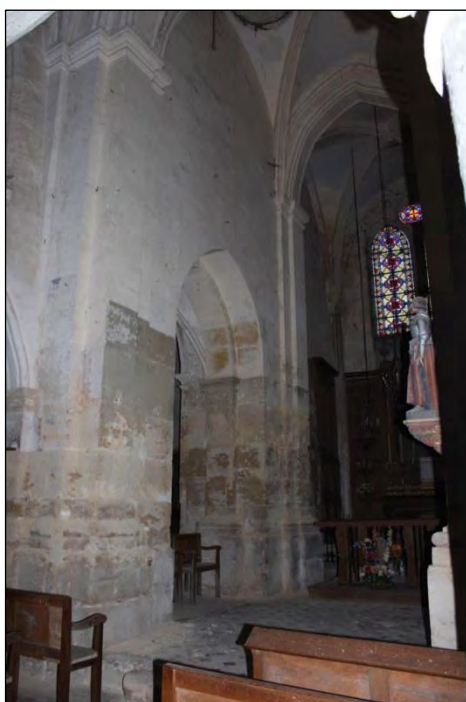
Piliers Nord du clocher, reconstruits au XVIIIe siècle.

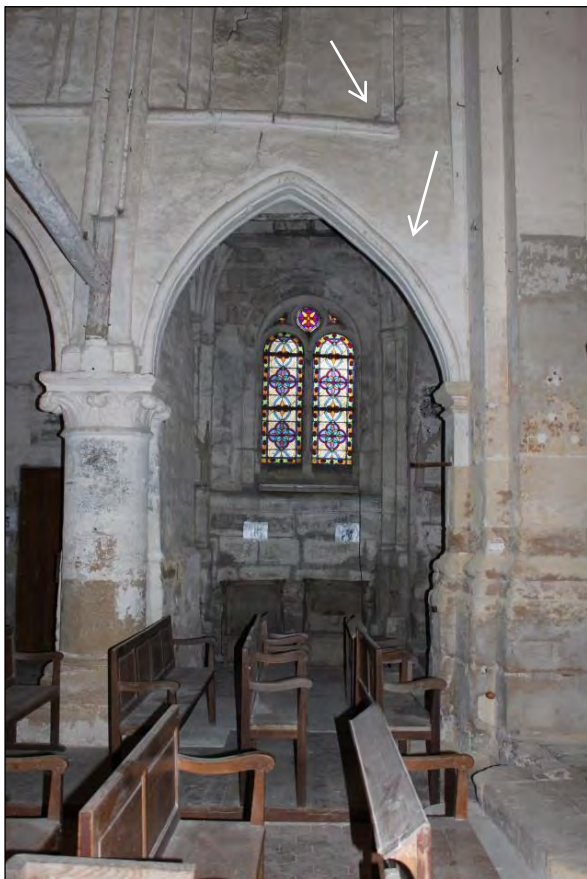
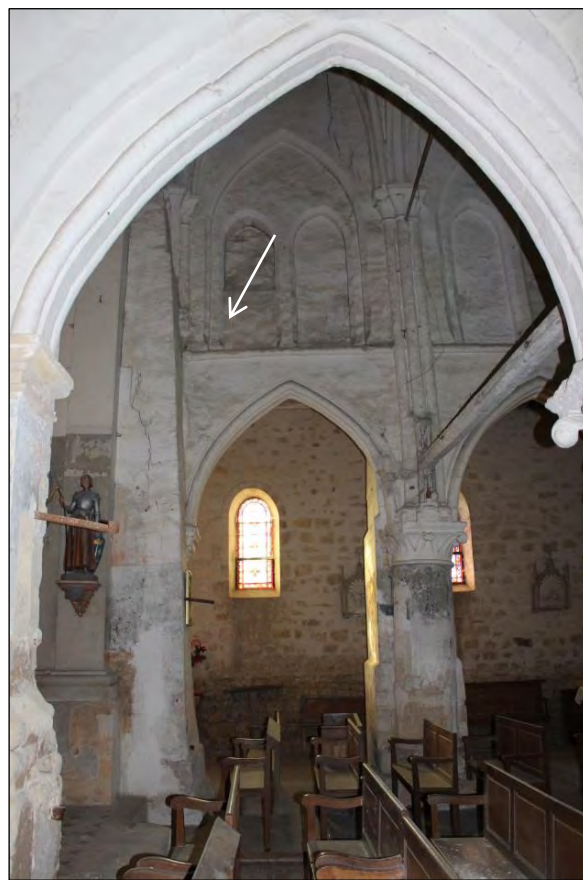
Dans la nef, les déformations dans la travée adossée au clocher suggèrent également un tassement ancien des piles du clocher (photos ci-dessous).

Grandes arcades de la nef, travée 3, à gauche côté Nord, à droite côté Sud.

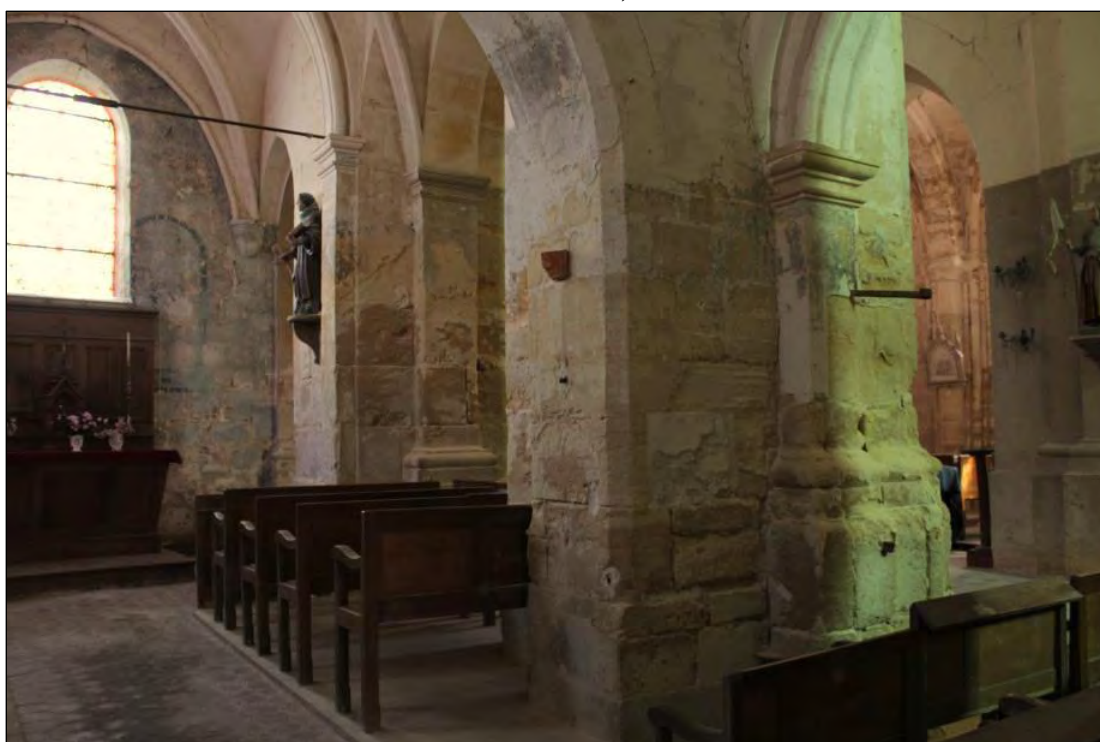
Les parements reconstruits au XVIII^e siècle sont pulvérulents en partie basse, sur une hauteur d'environ 2,50 m. Cette altération de la pierre calcaire est due à des réactions chimiques avec l'humidité et certains composants minéraux de la pierre, en présence des sulfates provenant du plâtre et du ciment appliqué malencontreusement sur les parements. La pierre calcaire se désagrège sous forme de grains de sable qui tombe au sol au pied des piliers. Les remontées capillaires par le sol sont probablement en cause également. A ce stade d'altération, les pierres devront être remplacées.

Mêmes piles au revers, dans le collatéral Nord. Au premier plan : la première travée de la nef.

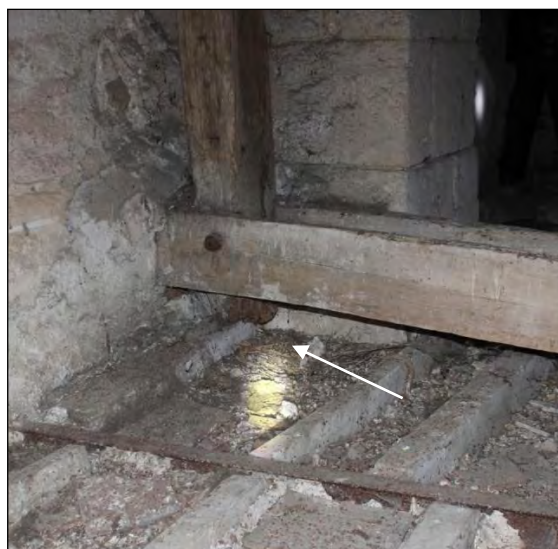
Pied du poinçon moisé.

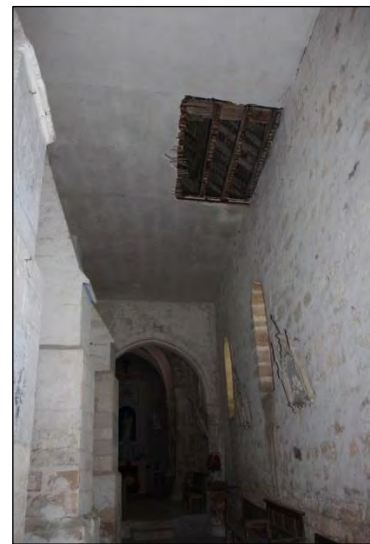
Le plancher du comble est moderne, composé de solives en résineux s'appuyant sur des profilés métalliques, au-dessous des moises remplaçant les entrails des fermes. Le plafond plâtre sur lattes cloué en sous-face des solives est effondré dans la travée 5.

Partie effondrée du plafond du collatéral Sud de la nef.

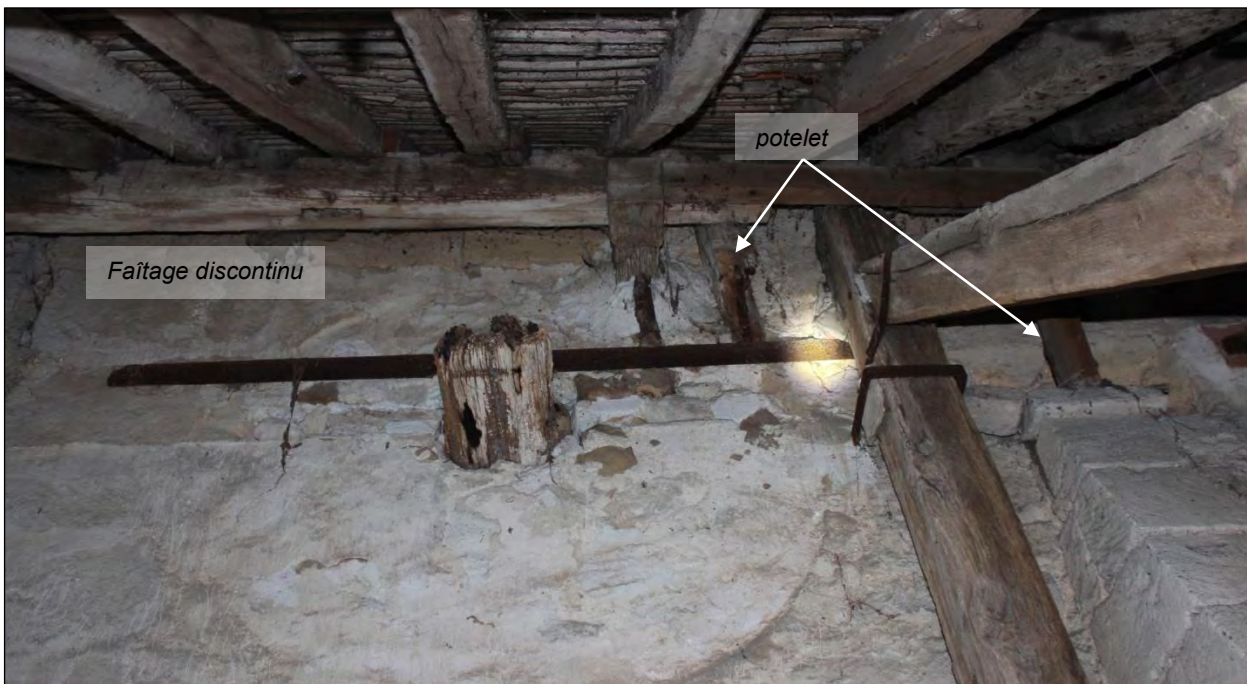
La panne faîtière s'appuie par endroits sur les tirants ou sur les contreforts par l'intermédiaire de potelets.

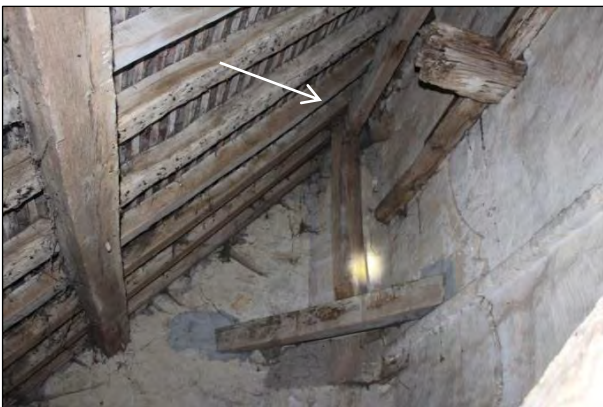
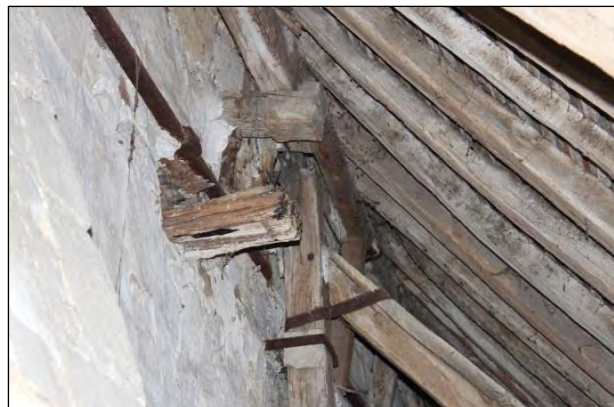
Autre appui du faîtage, placé en avant de l'ancienne corniche de la nef. Les assemblages poinçon-arbalétriers des fermes sont renforcés par des cerclages métalliques.

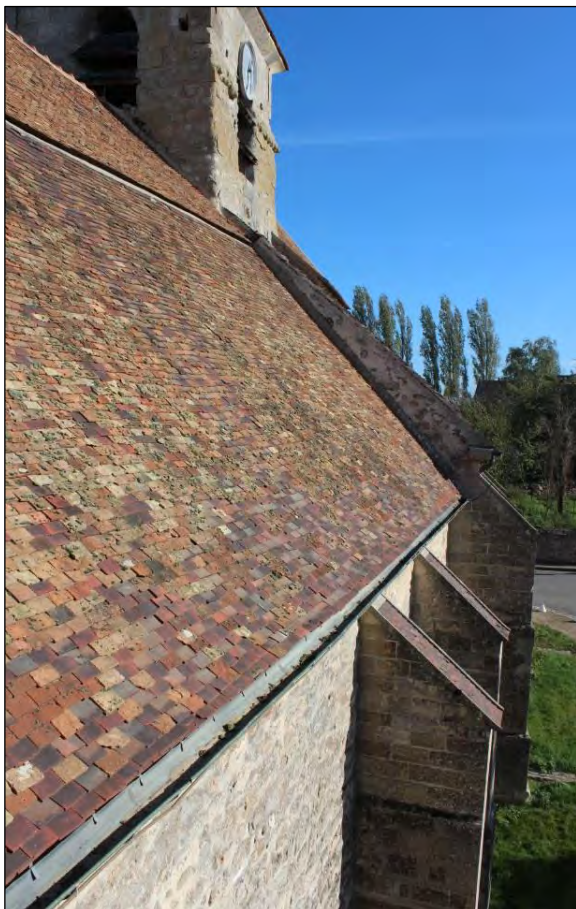
Le versant est ondulé : affaissement des liteaux entre les chevrons, fléchissement des chevrons vers le milieu. Les tuiles anciennes sont poreuses, écaillées sur le dessus, beaucoup sont cassées voire manquantes.
