COMMUNE DE LIVILLIERS, 95 780
Eglise de la Nativité de la Vierge et Saint-Fiacre (MHC)

RAPPORT DE DIAGNOSTIC ARCHITECTURAL

- *Couvertures et charpentes de l'église*
- *Stabilité de la structure en pierre de la nef*

Avril 2014

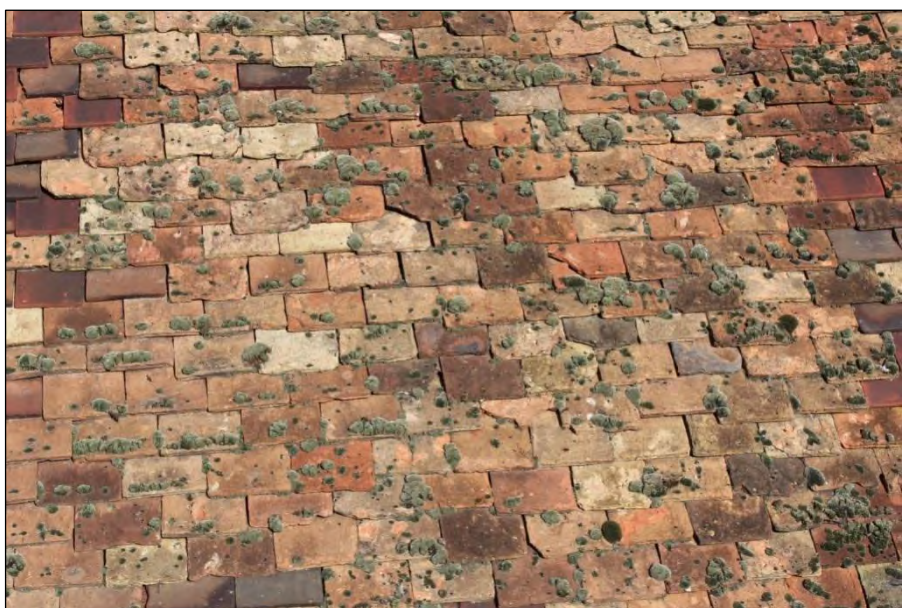
Vue rapprochée des tuiles. Mélange de tuiles modernes (plus sombres, tendance violine) et de tuiles anciennes, réemployées (plus claires, orange). Les tuiles anciennes sont écaillées sur le dessus, poreuses, retenant les mousses ; beaucoup d'entre elles sont cassées.

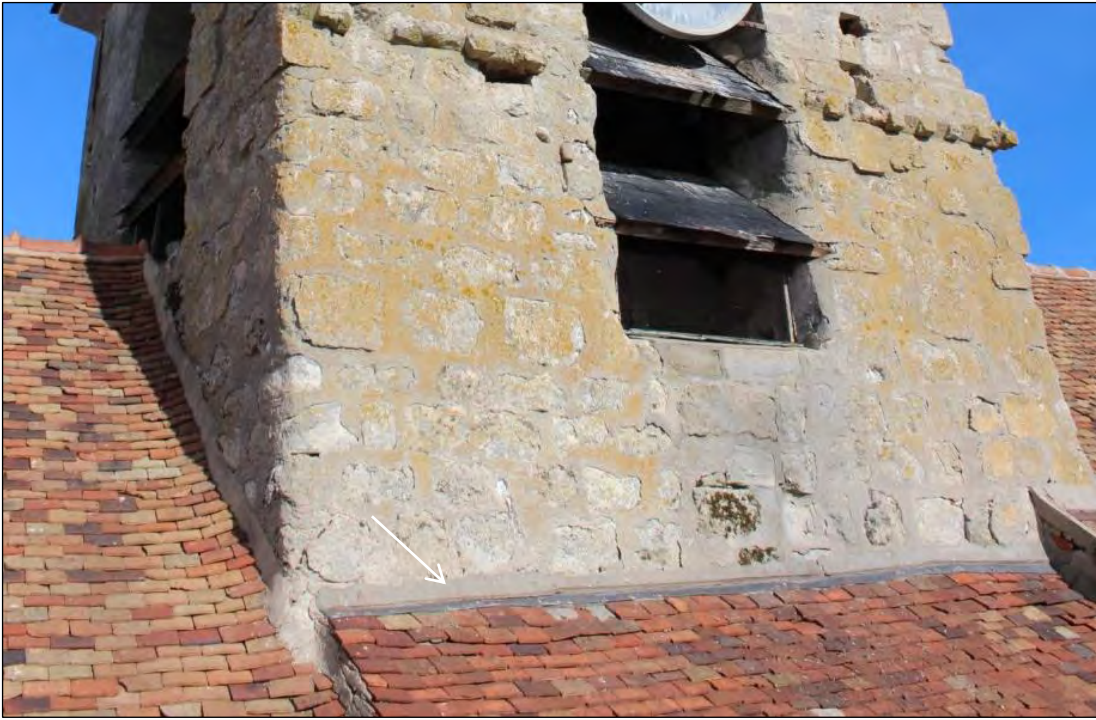
Faîtage contre clocher (bande de zinc engravée et solin au mortier).

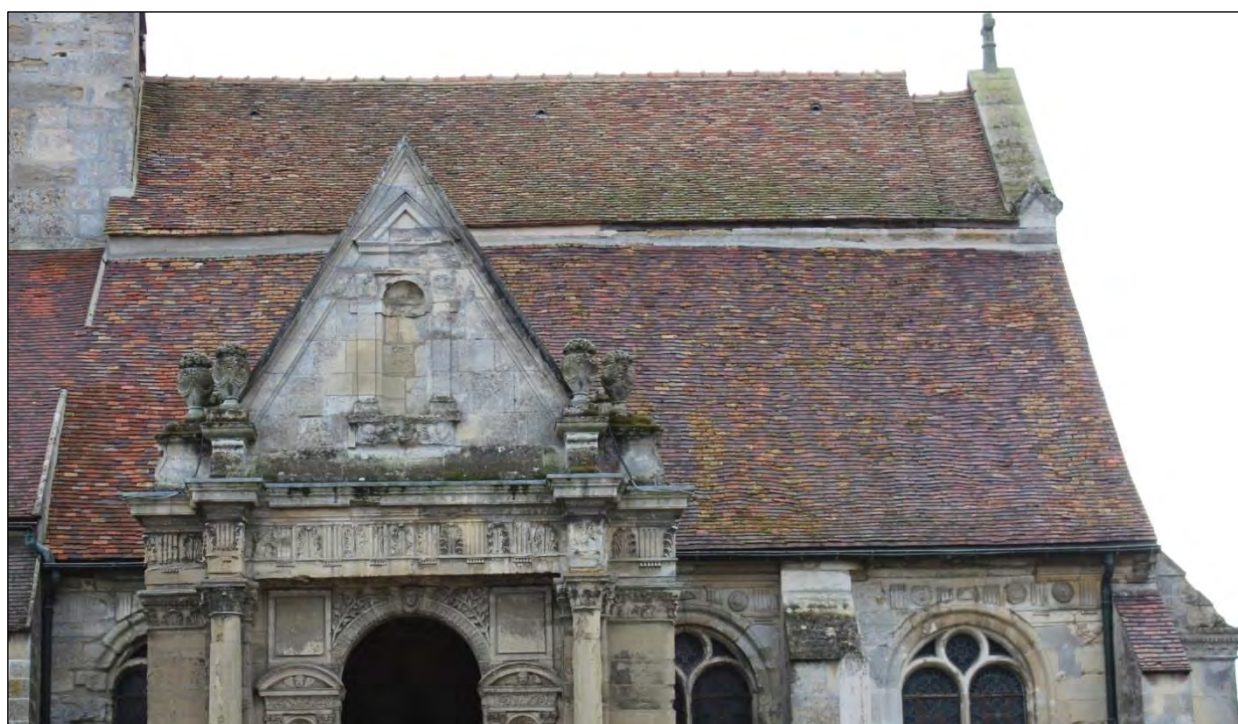
Couverture ondulée d'un chevron à l'autre, affaissement des liteaux. Photos mars 2014.

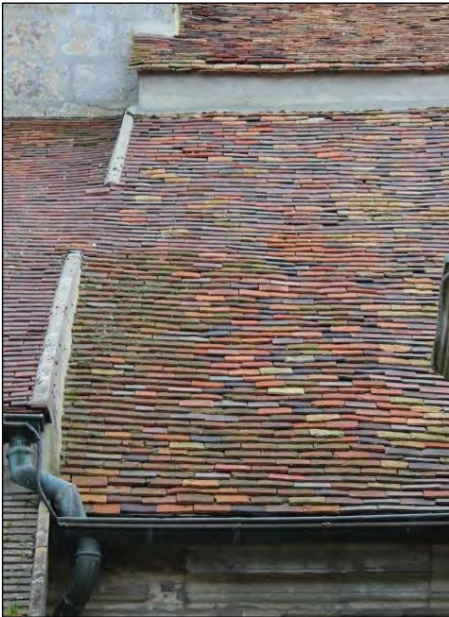
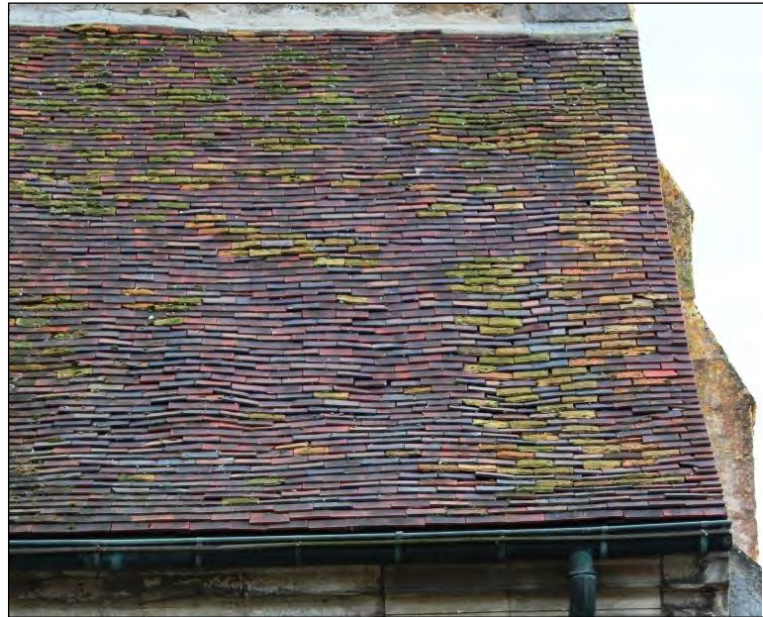
Détails de la couverture : en pied de versant, elle est très ondulée et commence à se désorganiser. Les tuiles anciennes sont groupées ensemble ; elles sont écaillées sur le dessus et accrochent les mousses.

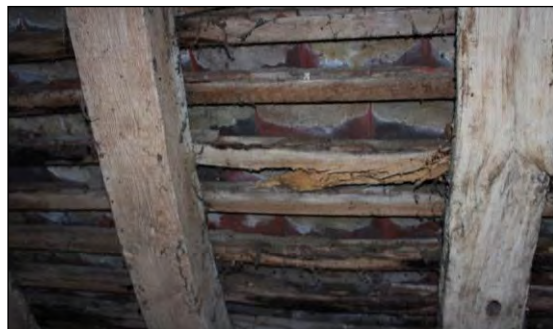
Détail des liteaux pulvérulents et du dessous des tuiles, qui laissent passer l'eau.

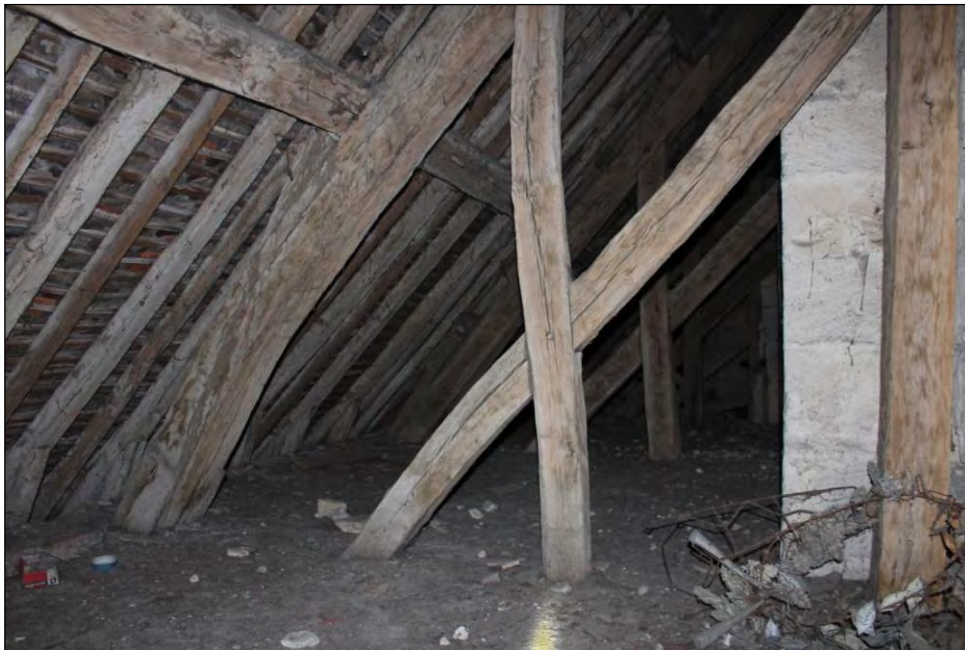
Les entrails de ferme sont au-dessous du plancher et du solivage, posé dessus postérieurement.

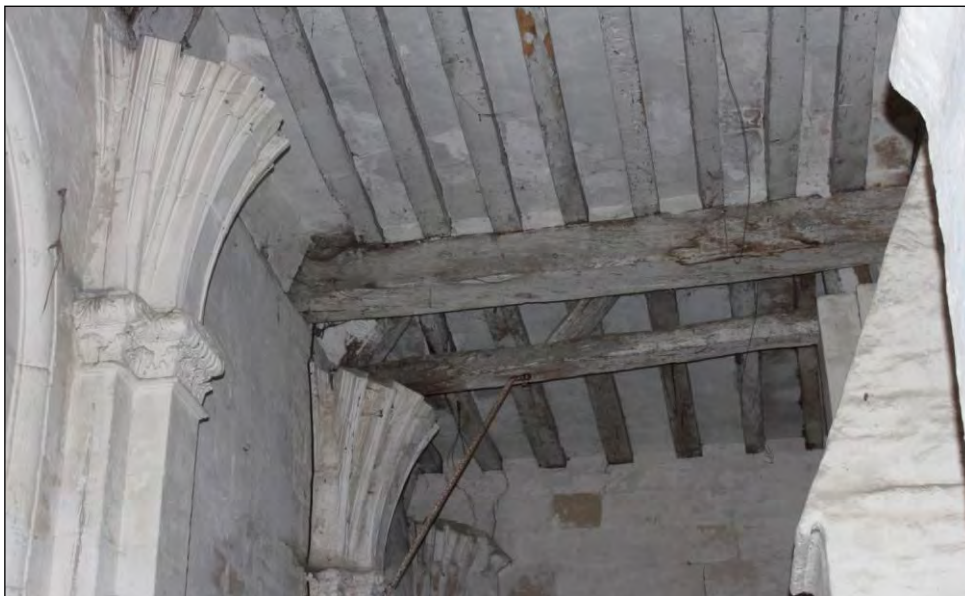
Entrail de ferme, solives en appui sur le dessus de l'entrait, entrait de la contrefiche située au droit du contrefort déversé entre les travées 3 et 4.

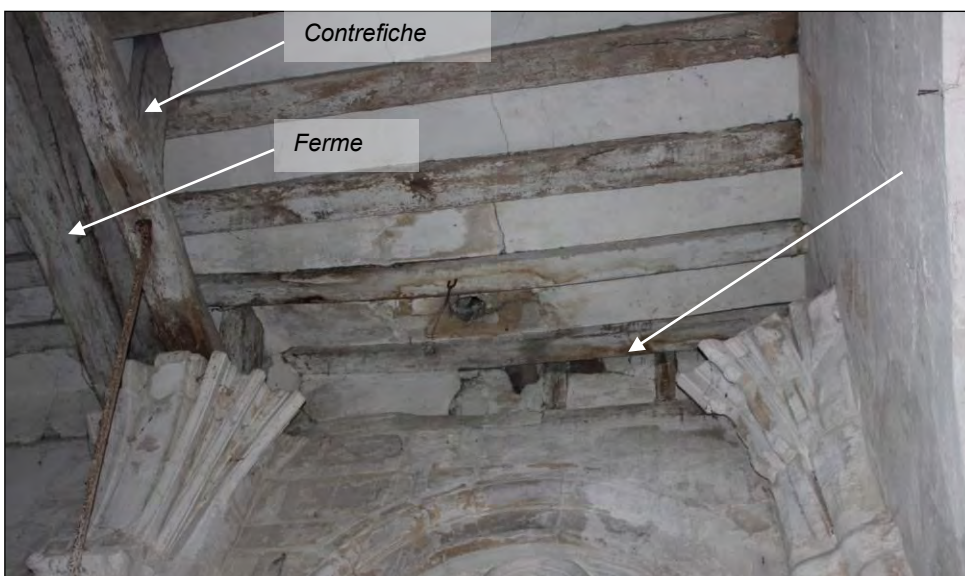
Jambes de force, abouts des blochets assemblés à la sablière interne. Solives fléchies. Venues d'eau.

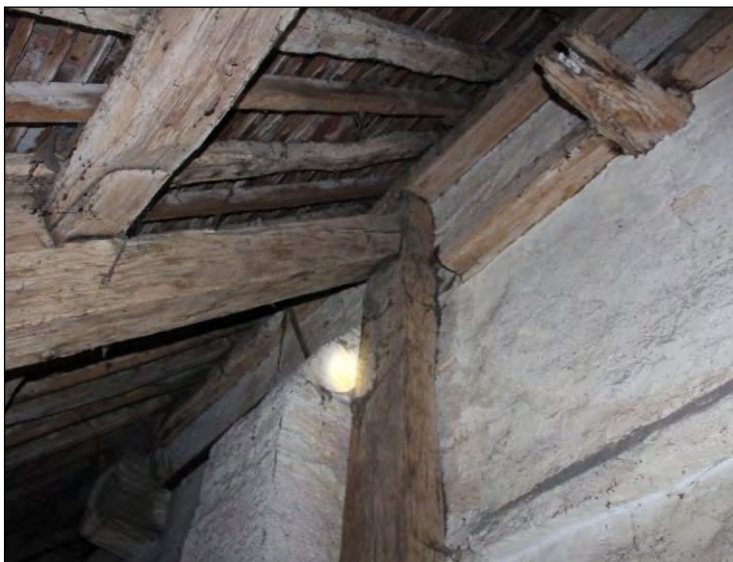
▲ Panne faîtière : dans les travées 5 et 6 elle est en appui sur les poinçons et semble en bon état vue de dessous.
 Dans les travées 3 et 4 la faîtière pourrie a été doublée par une panne en appui sur l'arbalétrier. ▶

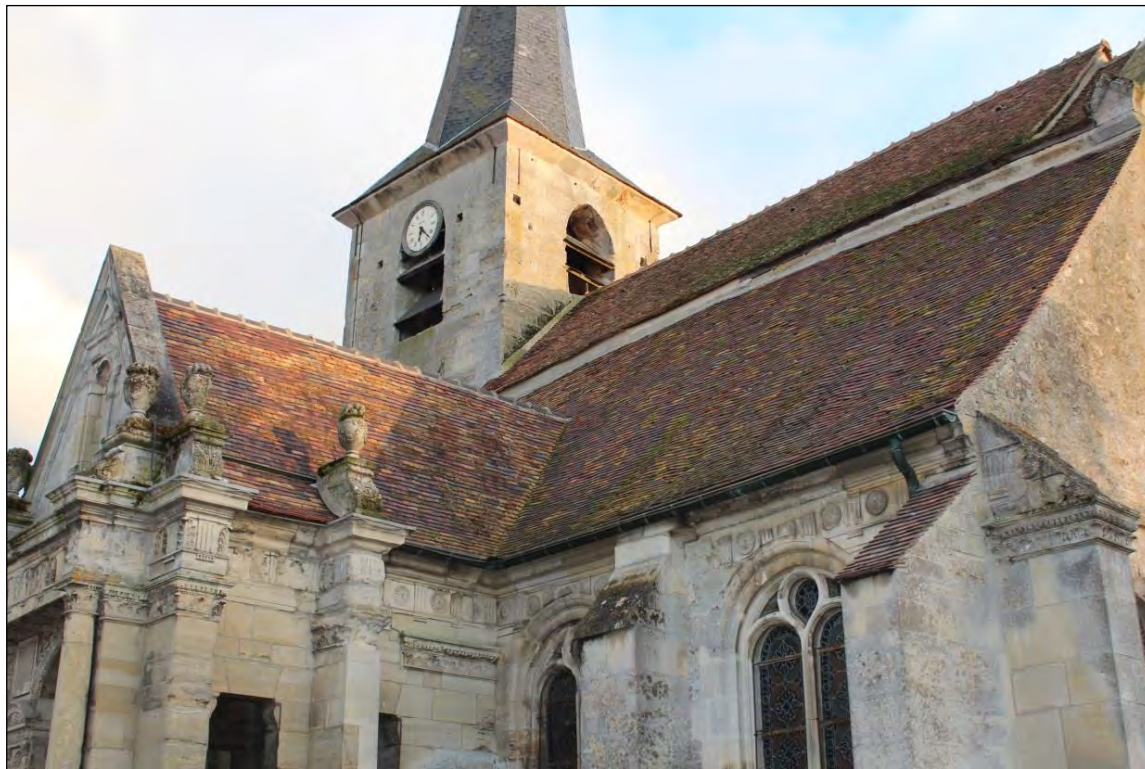
La petite charpente du porche a été restaurée en 1974, lors de travaux de consolidation et pierre de taille sur le porche lui-même ¹. Le litelage est en bon état, mais les tuiles présentent les mêmes inconvénients que celles du collatéral Nord.

La couverture du porche et celle du collatéral sont homogènes, elles semblent contemporaines (1974).

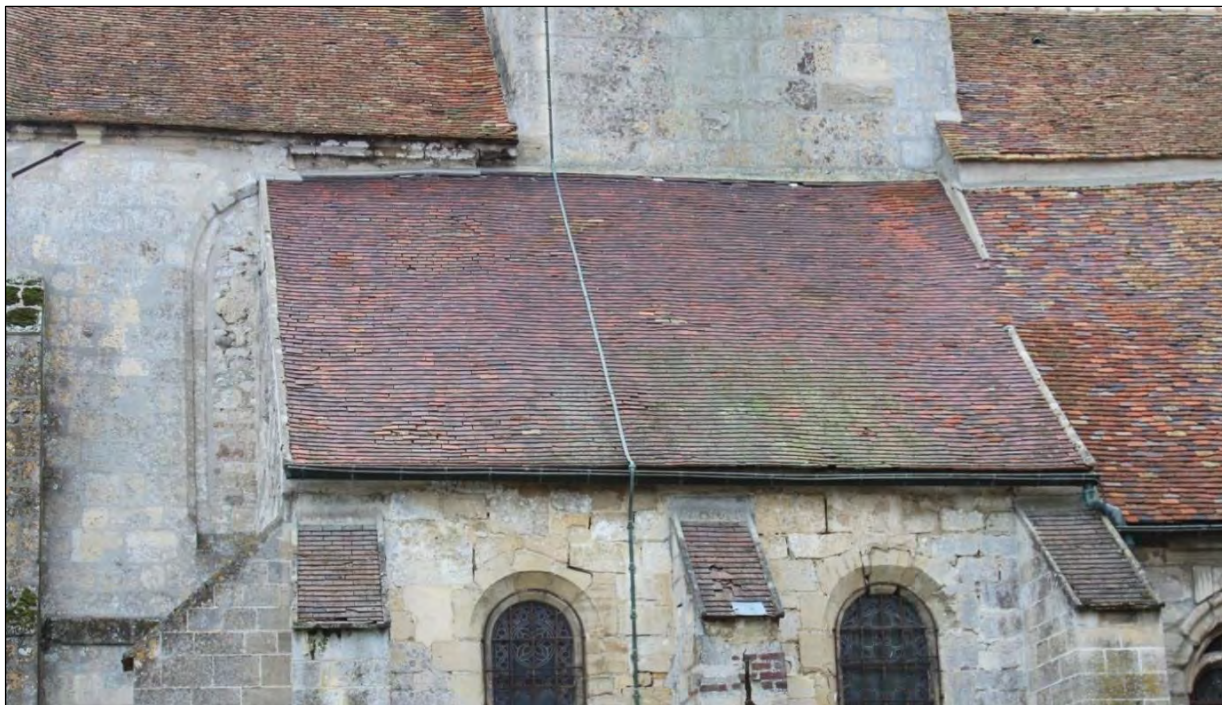
Ferme centrale

Dans cette partie, les tuiles présentent les mêmes caractéristiques que sur le porche et le collatéral Nord : tuiles modernes de qualité médiocre, d'une teinte mal harmonisée avec celle des couvertures anciennes. La ferme est à conserver, mais les pannes et les chevrons sont faibles, il n'y a pas de sablière, le chevonnage est trop espacé, le litelage est à refaire.

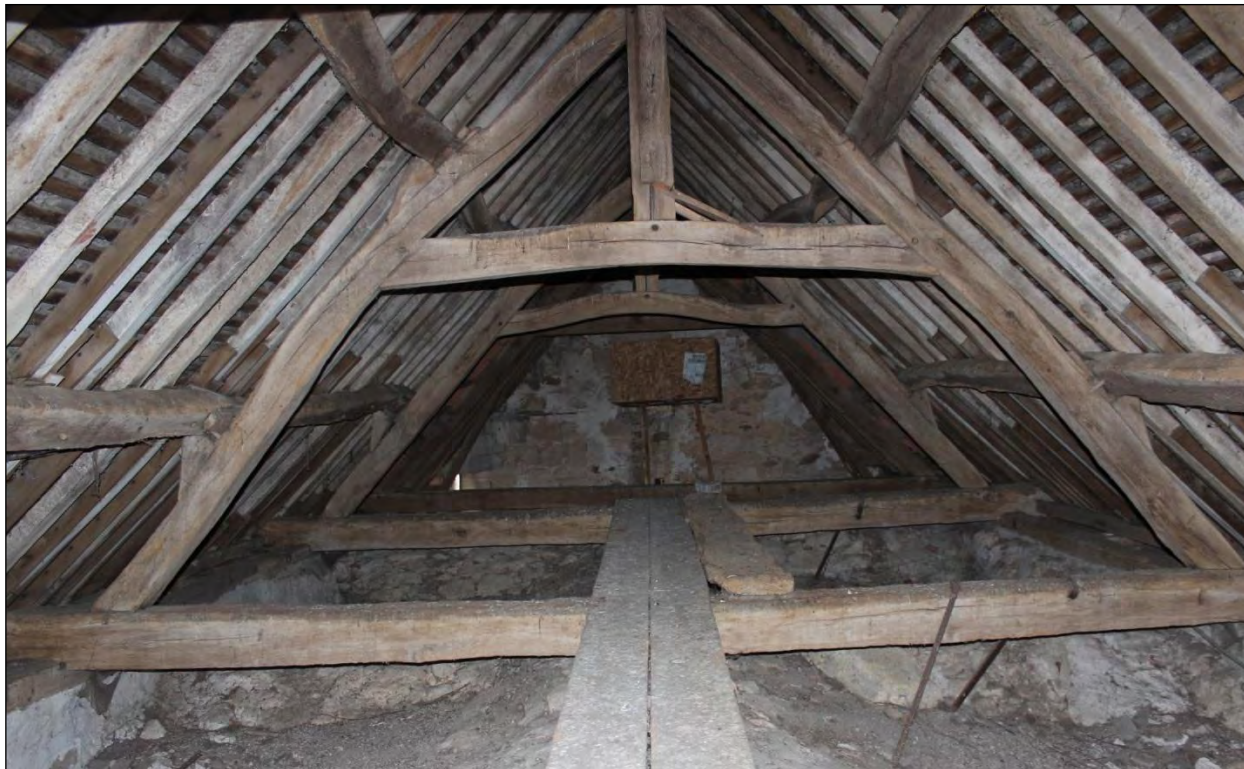
La charpente de la nef a été restaurée entre 1987 et 1990, la couverture refaite en réemployant une grande partie des tuiles anciennes. Celles-ci présentent les mêmes inconvénients que sur le collatéral Sud de la nef : écaillées sur le dessus, poreuses, elles accrochent les mousses et sont cassantes. Les liteaux sont en bon état. Les solins des rives contre maçonnerie sont à revoir.

Fermes anciennes en bon état, présence de sablières, chevrons faibles doublés notamment en pied, liteaux récents.

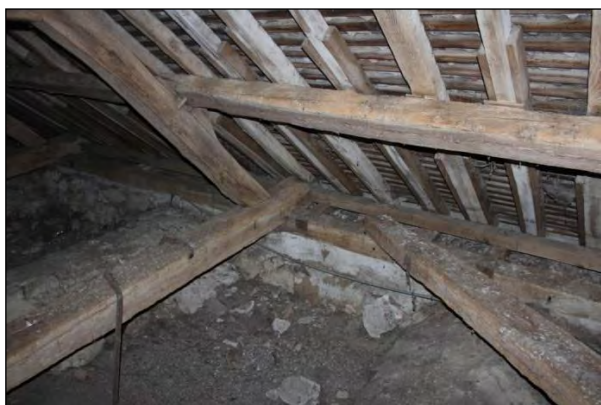
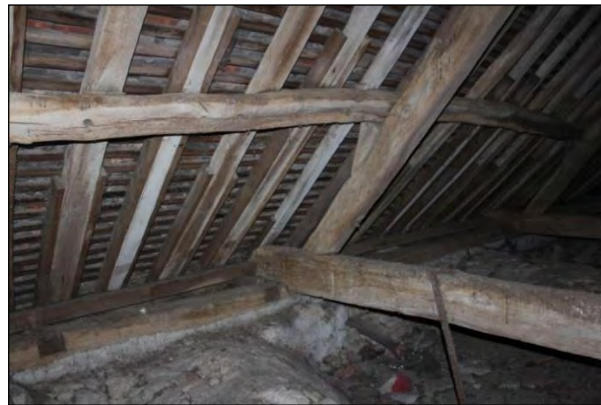
Chevrons doublés en pied lors de la restauration de 1987. Sablière interne sous les entrails, sablière externe rapportée d'un entrail à l'autre.

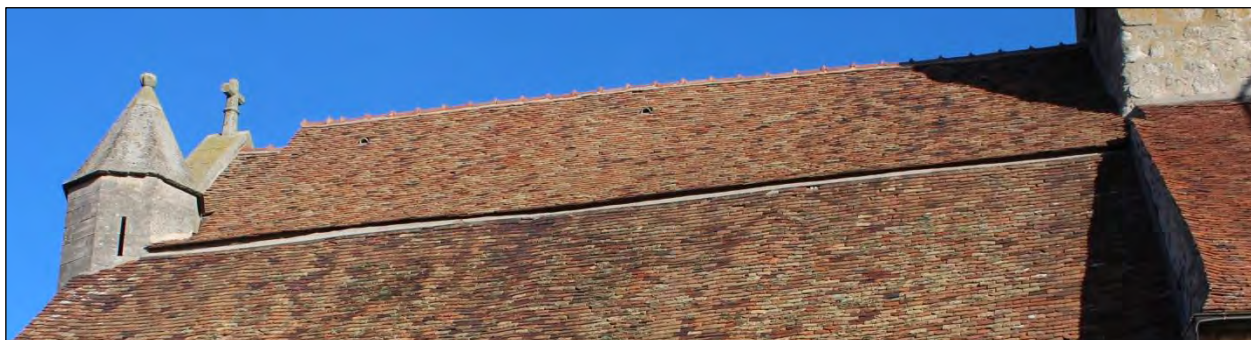
Couverture : versant Sud. Versant Nord : voir pages précédentes.

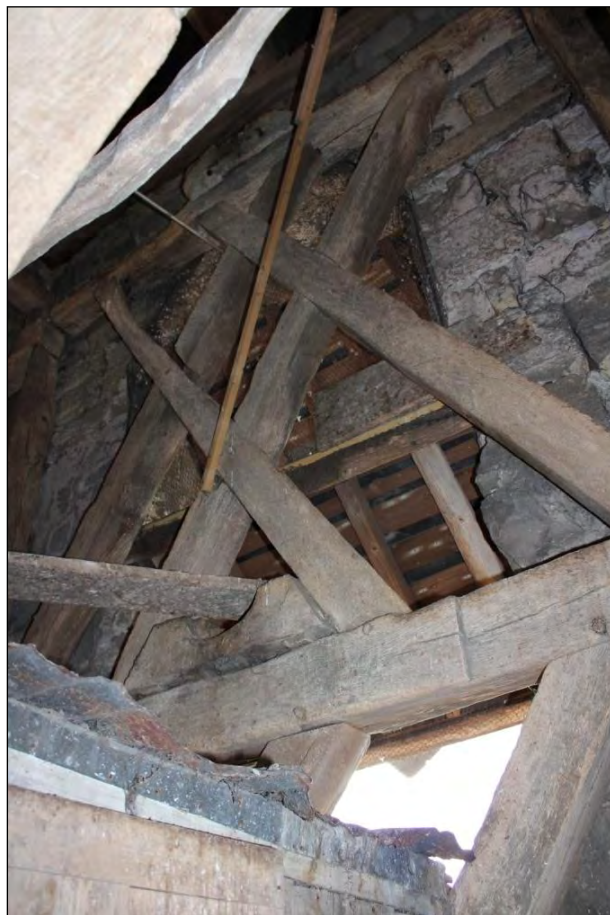
Ferme Nord, partie haute.

Le beffroi est composé de trois fermes contreventées par de doubles croix de Saint-André ; il repose sur deux sommiers prenant appui dans les maçonneries des murs Nord et Sud de la tour. Il comporte deux voies à deux niveaux, peut donc recevoir quatre cloches, ce qui fut le cas dans le passé : les semelles et les encoches qui recevaient les cloches installées dans les quatre parties du beffroi sont encore visibles (un exemple ci-dessus). La voie Nord inférieure est occupée par un ancien local d'horloge, une simple cabane en bois qui devra être déposée pour restaurer le beffroi. Le mécanisme d'horloge situé à l'intérieur pourrait être descendu et nettoyé.

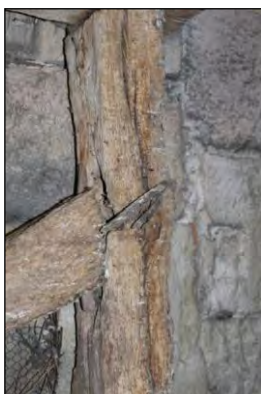
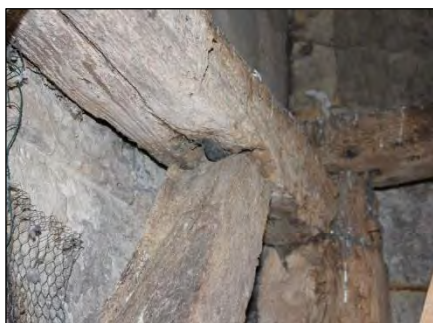
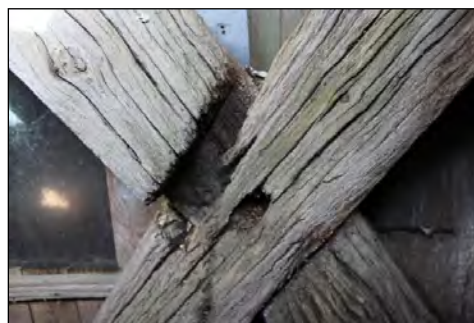
Détails de la ferme Nord : montants chapeau, croix de St André.

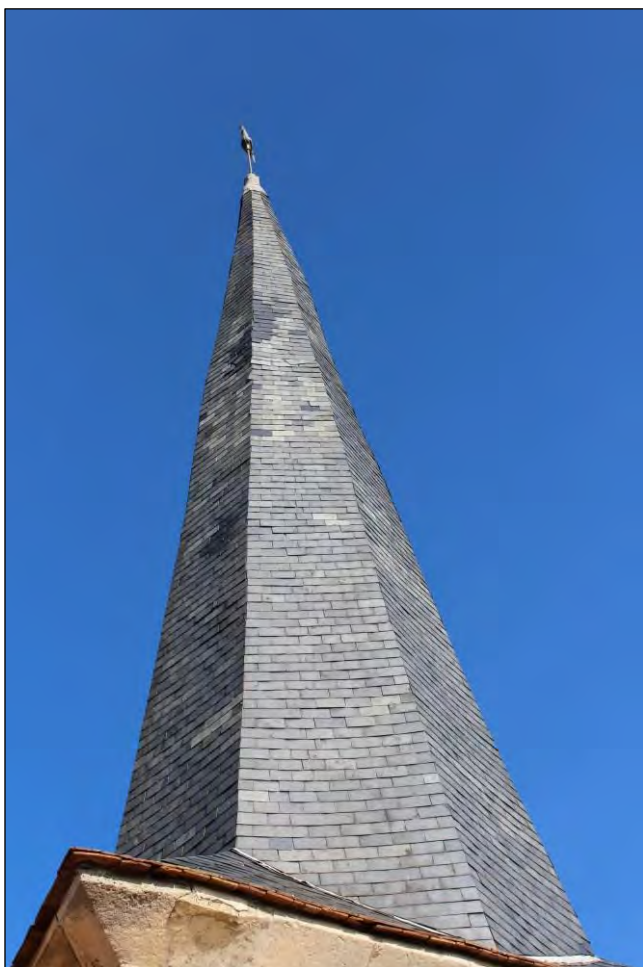
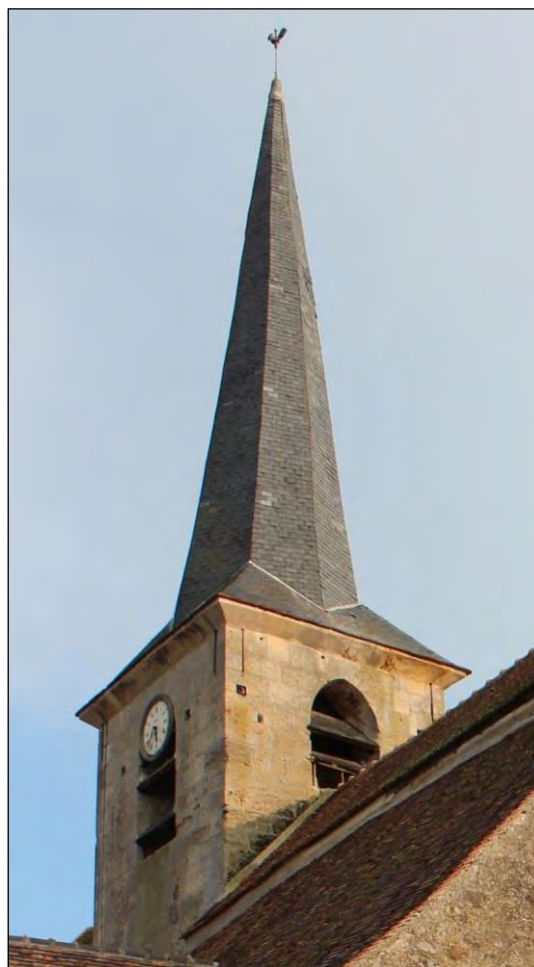
Flèche, côtés sud-Est et Nord-Est.

La flèche est en mauvais état.

La couverture laisse passer l'eau en plusieurs points, les arêtiers de la jupe sont découverts, les bois de charpente sont attaqués à la base de la flèche. Les sablières sont altérées, l'enrayure basse est incomplète.

- . maçonnerie : restauration de la corniche en pierre et des arases, reprise des fissures sur les faces Est et Ouest de la tour, rejointoiement.
 - . charpente : réparation sur charpente de la flèche, enrayure basse et sablières neuves.
 - . couverture : réfection complète de la couverture de la flèche et des abat-sons.
- . travaux sur le beffroi et la cloche : dépose du local d'horloge, nettoyage de l'extrados, dégagement de la trappe de la cloche, dépose de la cloche, du mouton, du bras, de la corde et du marteau, désassemblage des fermes du beffroi, remplacement des bois pourris sur fermes Nord et Sud, remplacement si nécessaire des deux sommiers selon découverte, remontage du beffroi, repose de la cloche et du mouton, révision du marteau, électrification de la volée, pose d'un coffret électrique.

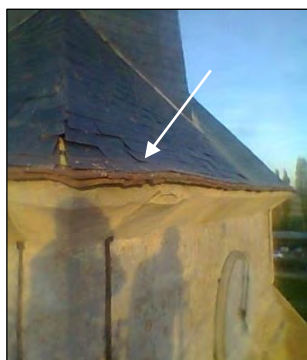
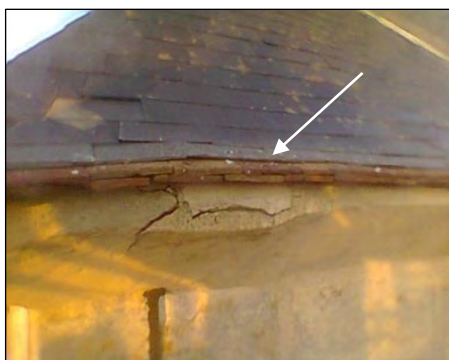
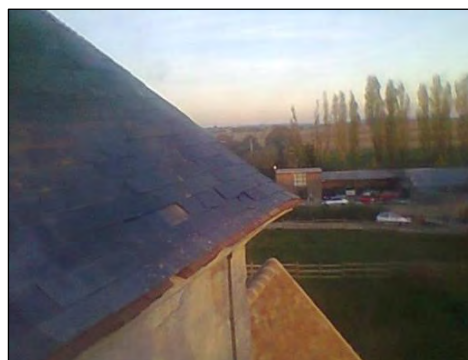
Les angles de la corniche de la tour sont traversés par des ancrages métalliques dont la corrosion provoque des éclatements de pierre et de mortier. Certaines des pierres d'angle ont déjà été remplacées par des ragréages sur briques. Des morceaux de la corniche sont ainsi descellés et prêts à se décrocher.

Détails de la couverture de la flèche et de la corniche.
