Association de Sauvegarde de
l'Eglise de Livilliers

RESTAURATION DU PATRIMOINE DE LIVILLIERS

Commune de LIVILLIERS

Frappée d'un arrêté de péril en 2011, l'église Saint Fiacre de Livilliers reprend, aujourd'hui, peu à peu une belle allure.

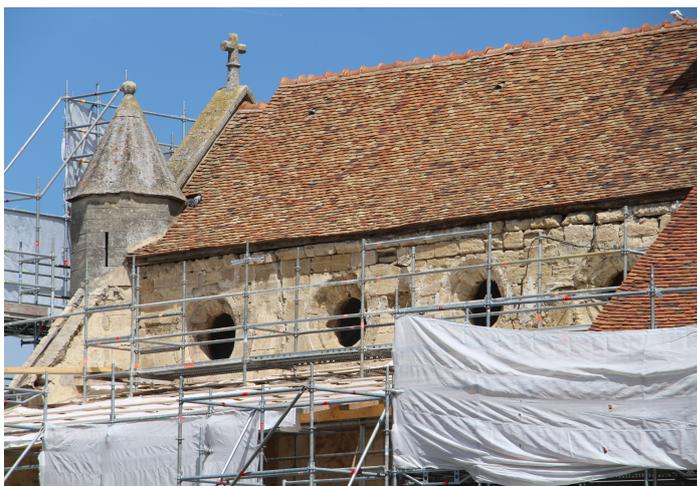
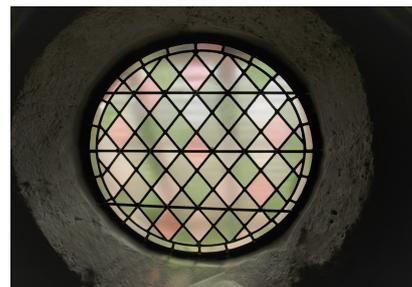
Ces fenêtres hautes ainsi réouvertes ont été équipées de vitraux, qui permettrons d'éclairer la nef grâce à des projecteurs, du fait que les toitures des collatéraux ne peuvent pas être abaissées.

Les tirants en bois ont été remplacés par des tirants métalliques, beaucoup plus discrets, positionnés plus bas et permettant ainsi de réouvrir les oculi.
